Информационный бюллетень ул. Бородина, дом 18, г. Гомель

Оценка энергоэффективности пилотных зданий в Беларуси

AURAPLAN, Февраль 2016

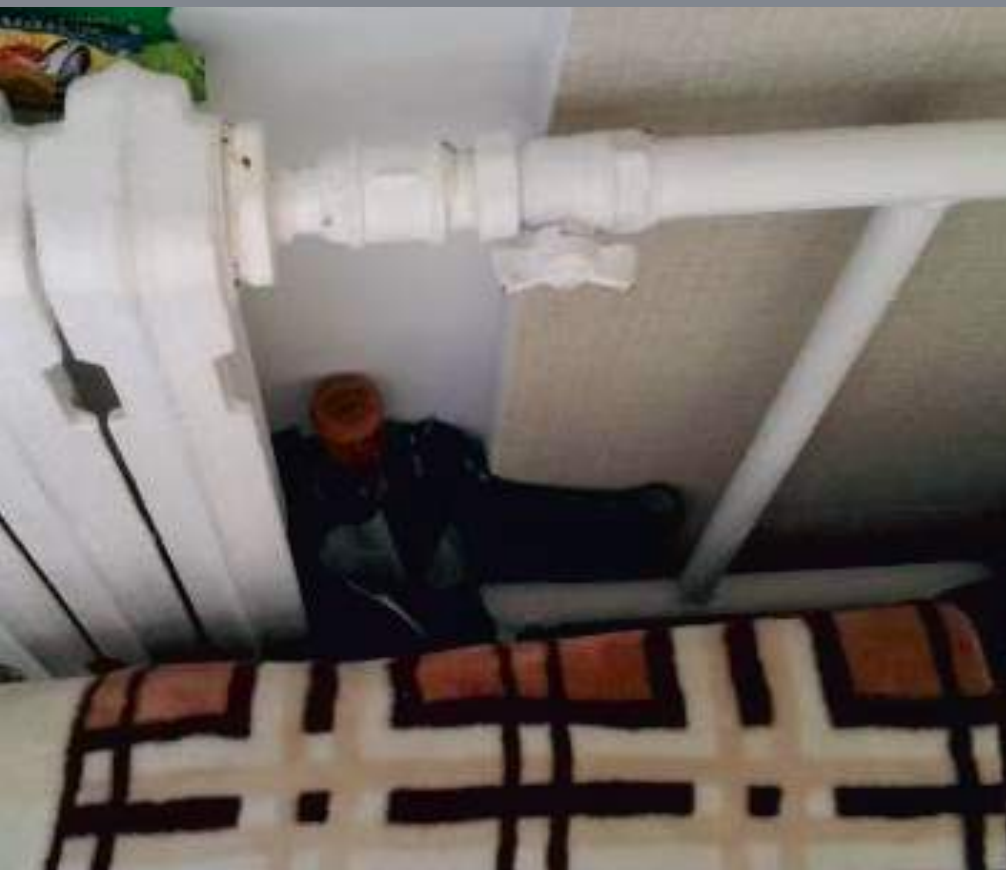
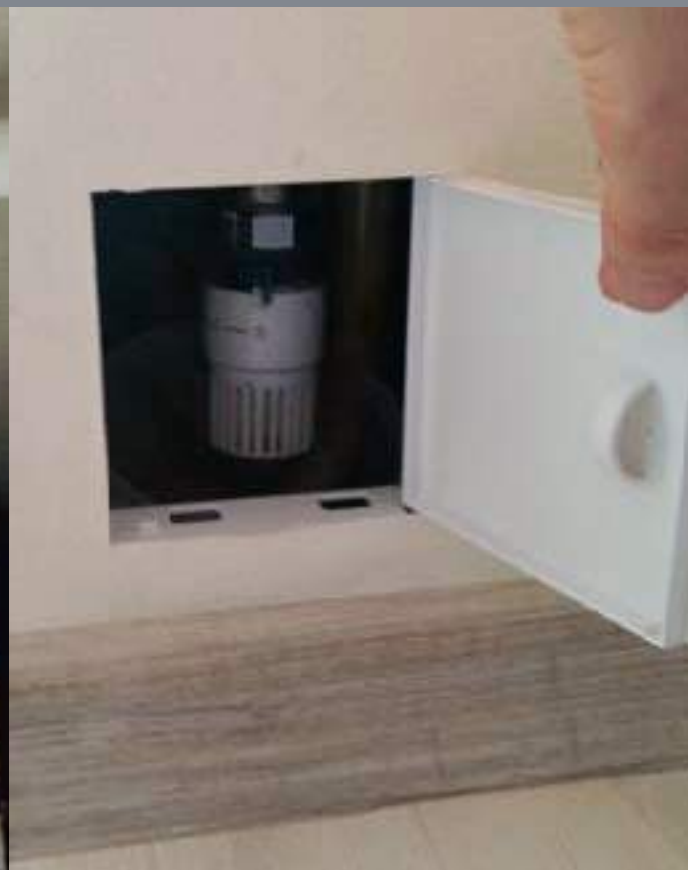
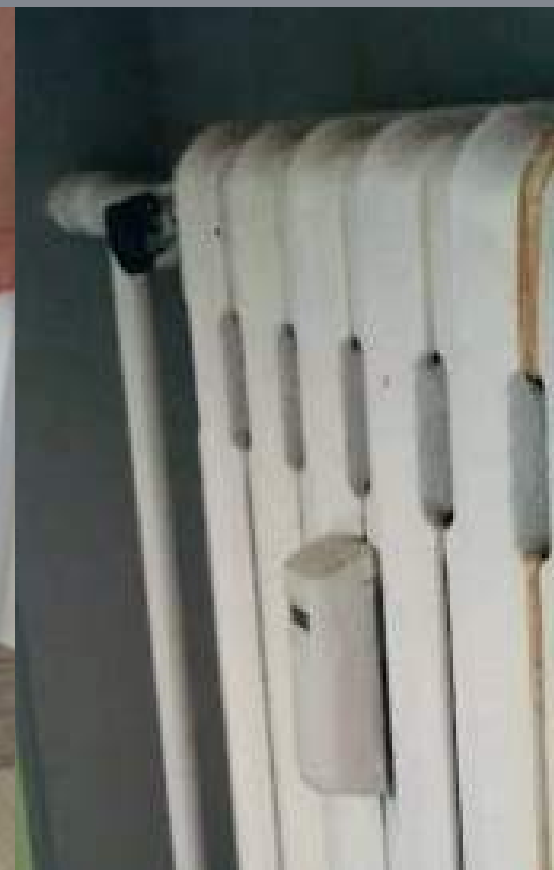
Разные типы термостатов. Наиболее функциональный из них спрятан в стене.
Эффективность радиаторов и термостатов может быть повышена!

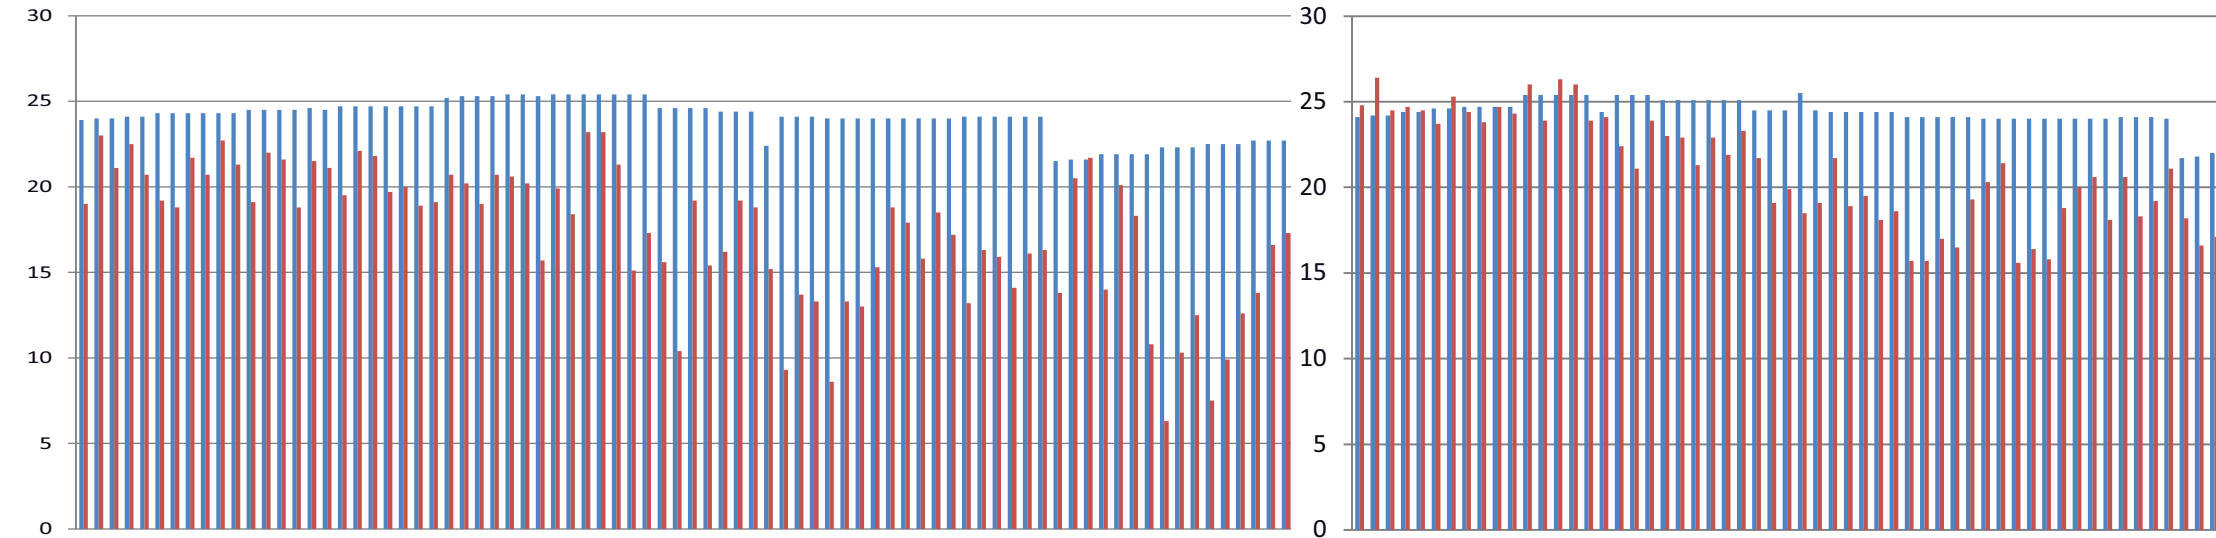
Температура поверхности окон

Температура поверхности стен

Существенная разница (6,5 °C) между температурой поверхности и комнатной температурой указывает на критическое состояние, в котором формируются мосты холода. Это вызвано неправильной установкой окон. Качество установки отличается от комнаты к комнате без какого-либо систематического появления некачественного исполнения.

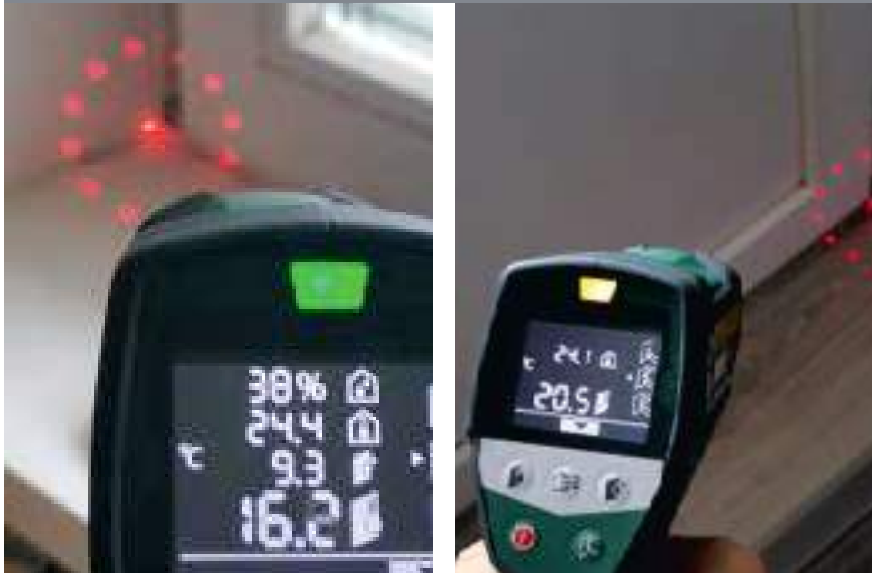
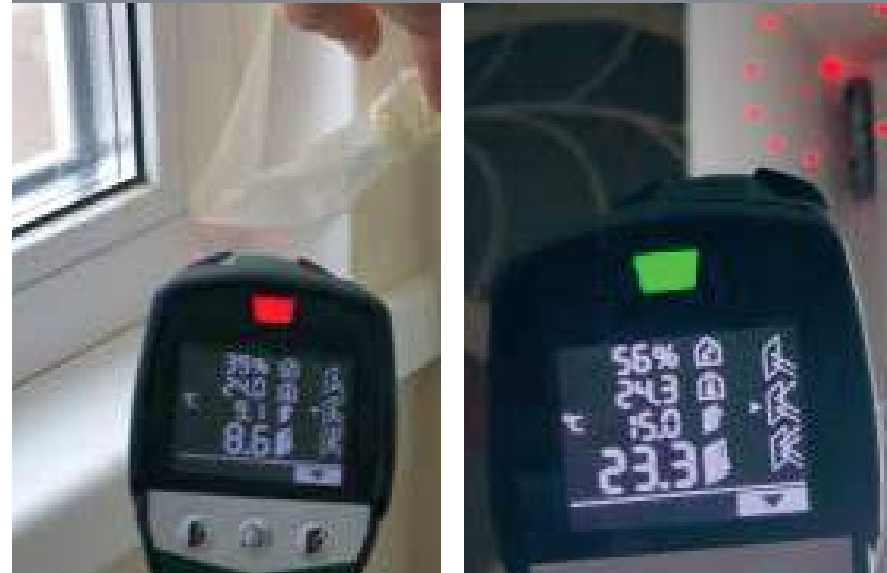
Примеры: результаты измерения температуры поверхности окон

Самое "холодное" / "теплое" окно

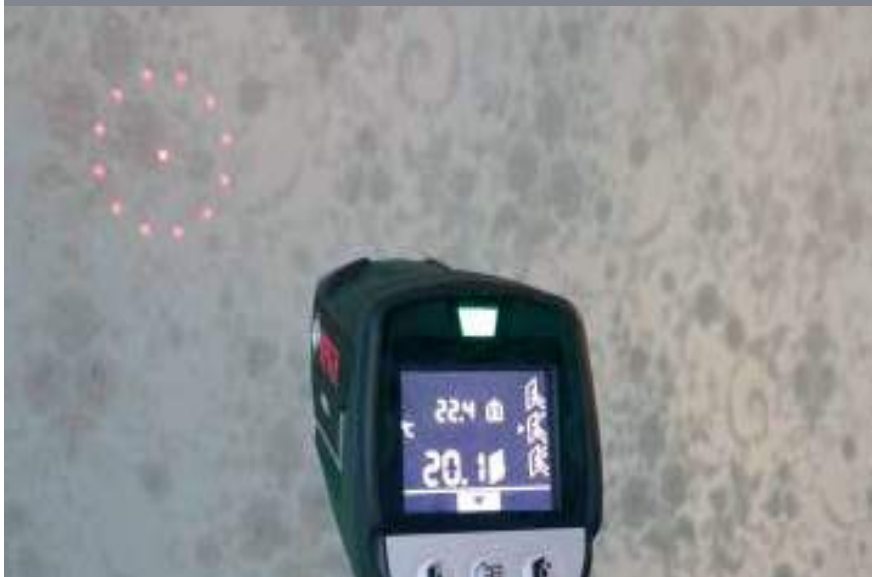
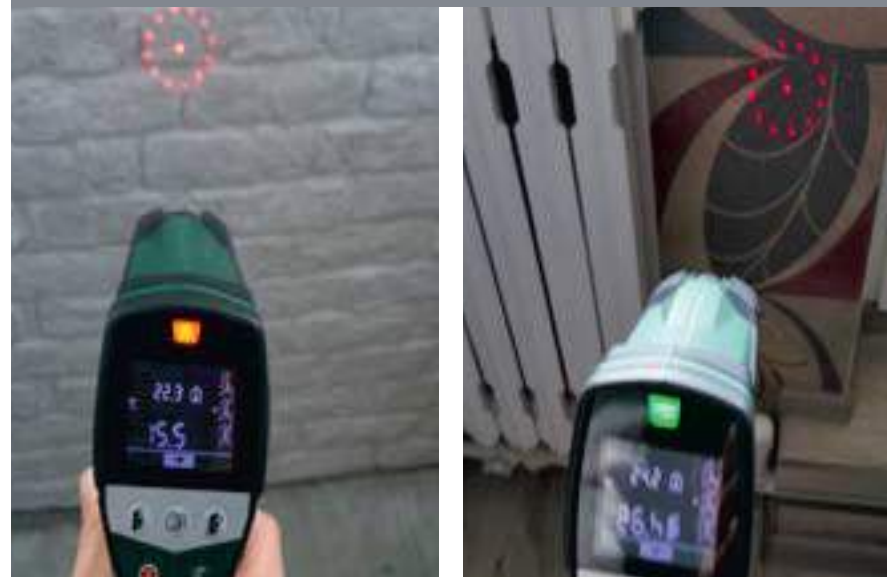
Примеры: результаты измерения температуры поверхности стен

Самая "холодная" / "теплая" стена

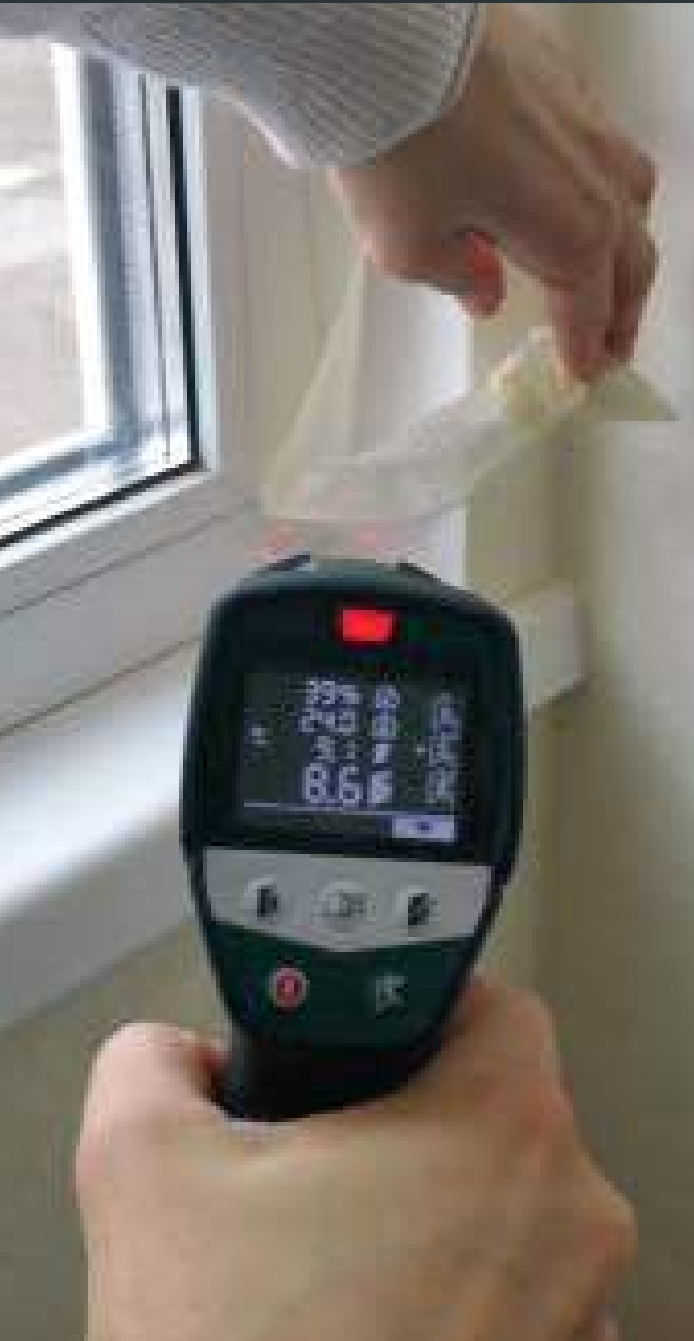
Исследования температуры поверхности и влажности дают общее представление об энергоэффективности здания:

- Показания измерений комнатной температуры в целом выше чем предполагаемые значения (23,5 °C!).
- Значения температуры поверхности значительно ниже (до 6 °C), чем комнатная температура, что указывает на образование мостов холода.
- Энергопотребление выше, чем планировалось заранее.
- Фактическая комнатная температура выше расчетной. Отопительная система может обеспечить и более высокую температуру.
- Качество установки окон отличается от комнаты к комнате. Это приводит к дополнительным потерям энергии.
- В некоторых квартирах нет термостатов.
- На фотографии представлена структурная проблема: Несмотря на то, что у оконной рамы высокое термическое сопротивление и было выбрано тройное остекление, значения температуры поверхности очень низкие. Для минимизирования тепловых потерь жильцы используют белую ленту для заклейки окон.
