Информационный бюллетень ул. Бородина, дом 18, г. Гомель

Оценка энергоэффективности пилотных зданий в Беларуси

AURAPLAN, Февраль 2016

Название проекта	ул. Бородина
Форма собственности	многоквартирный жилой дом квартиры в частной собственности
Адрес	ул. Бородина, дом 18
Год постройки	2012

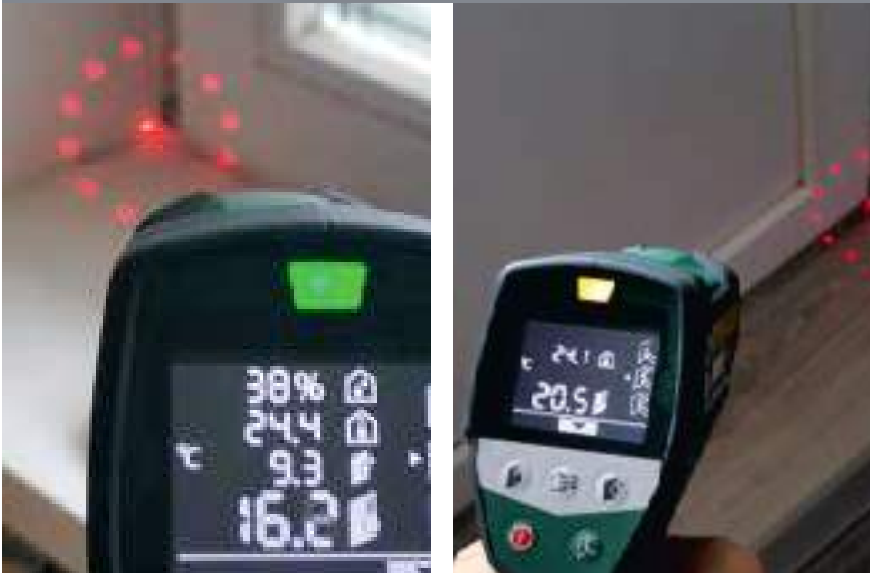
Самое "холодное" / "теплое" окно

Существенная разница (6,5 °C) между температурой поверхности и комнатной температурой указывает на критическое состояние, в котором формируются мосты холода. Это вызвано неправильной установкой окон. Качество установки отличается от комнаты к комнате без какого-либо систематического появления некачественного исполнения.

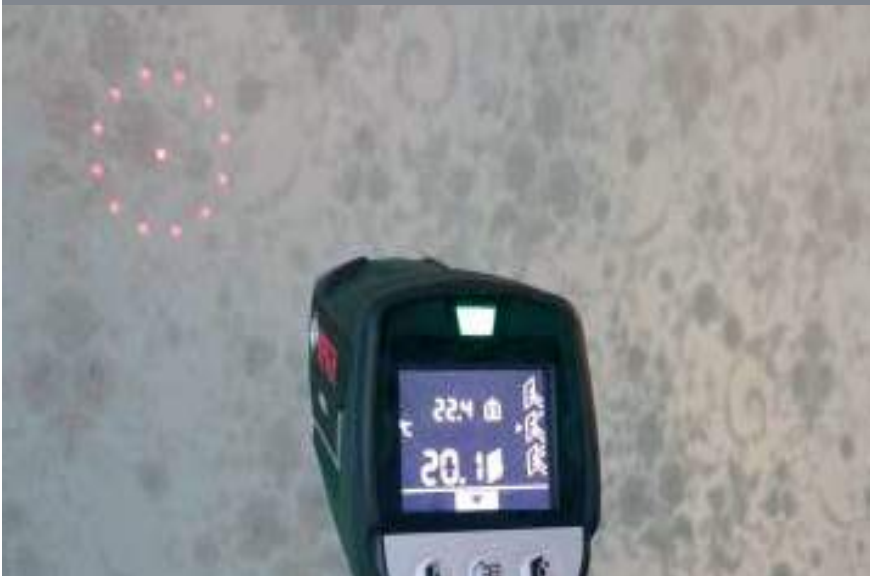
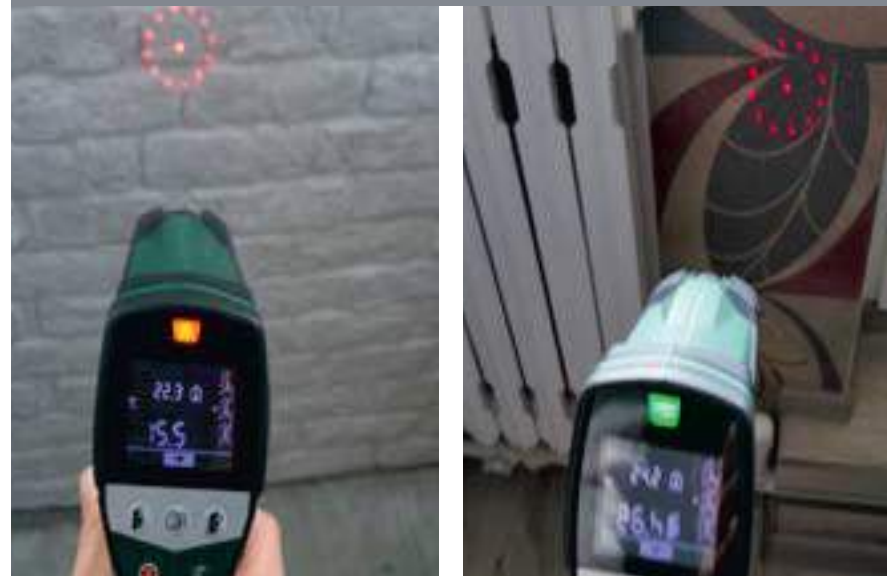
Самая "холодная" / "теплая" стена

- Показания измерений комнатной температуры в целом выше чем предполагаемые значения (23,5 °C!).
- Значения температуры поверхности значительно ниже (до 6 °C), чем комнатная температура, что указывает на образование мостов холода.
- Энергопотребление выше, чем планировалось заранее.
- Фактическая комнатная температура выше расчетной. Отопительная система может обеспечить и более высокую температуру.
- Качество установки окон отличается от комнаты к комнате. Это приводит к дополнительным потерям энергии.
- В некоторых квартирах нет термостатов.
- На фотографии представлена структурная проблема: Несмотря на то, что у оконной рамы высокое термическое сопротивление и было выбрано тройное остекление, значения температуры поверхности очень низкие. Для минимизирования тепловых потерь жильцы используют белую ленту для заклейки окон.
