Информационный бюллетень
ул. 1-ая Хасановская, дом 62, г. Лида

Оценка энергоэффективности пилотных зданий в Беларуси

AURAPLAN, Февраль 2016

Название проекта	ул. 1-ая Хасановская
Форма собственности	многоквартирный жилой дом квартиры в частной собственности
Адрес	ул. 1-ая Хасановская улица, дом. 62, г. Лида
Год постройки	2000

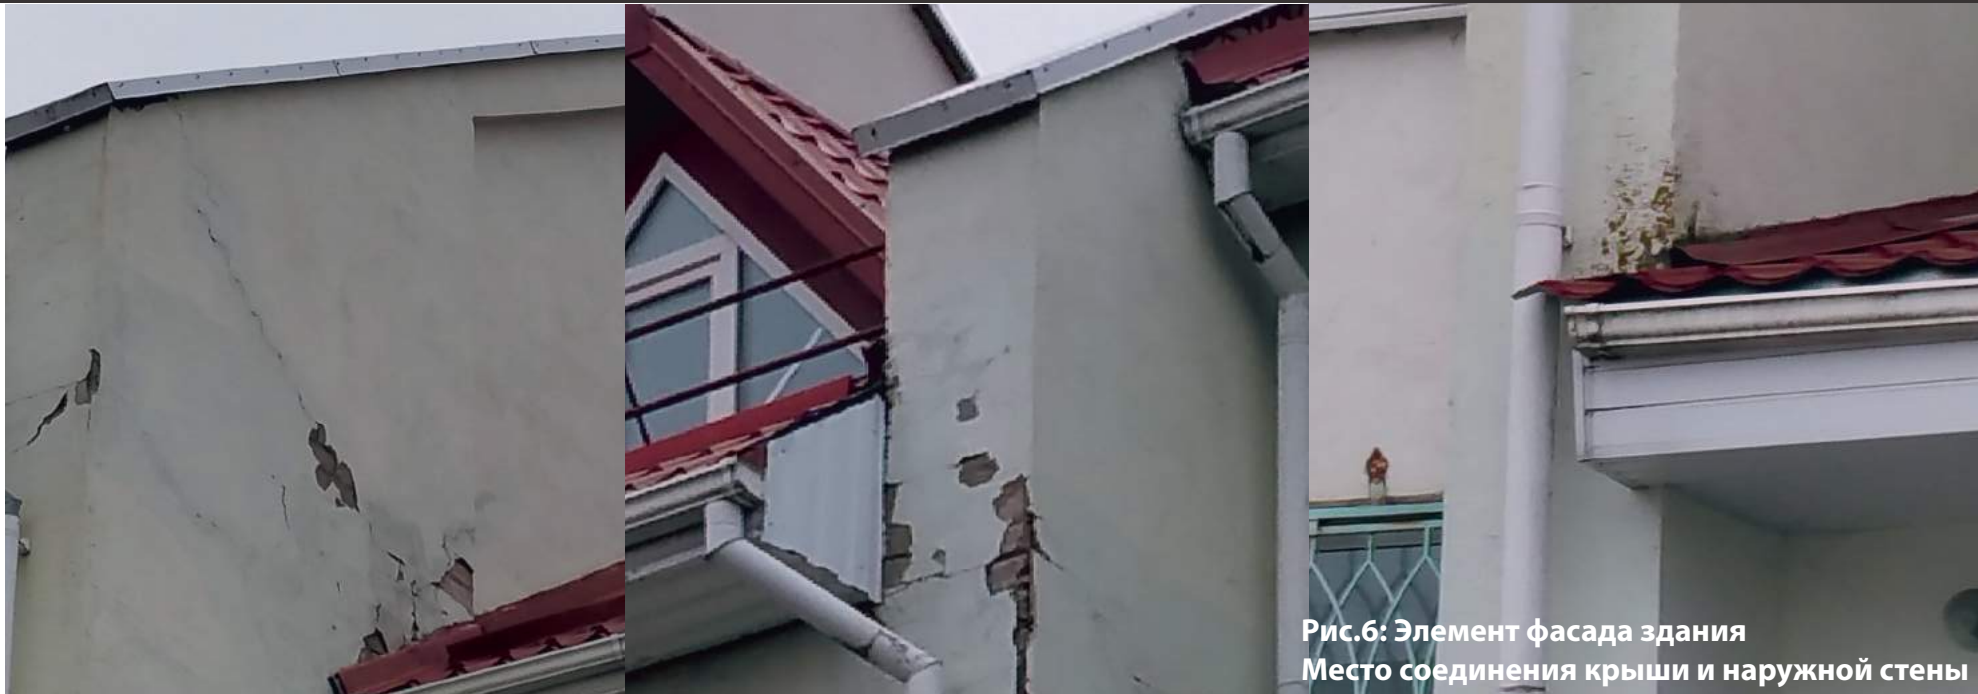
Рис.6: Элемент фасада здания
Место соединения крыши и наружной стены

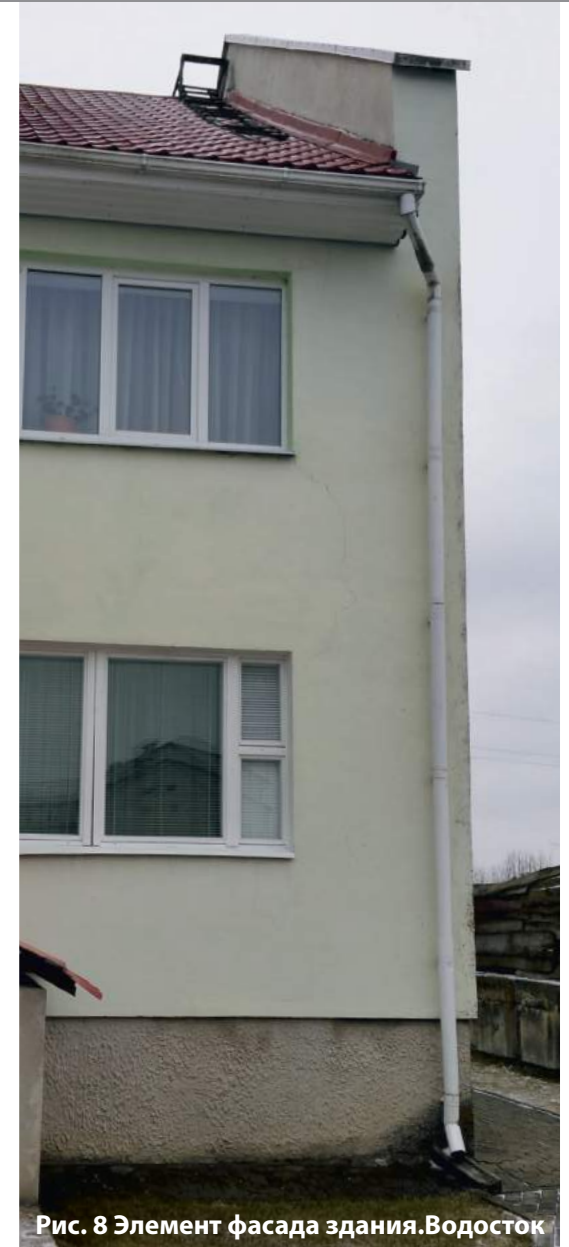
Видимые повреждения изнутри	<ul style="list-style-type: none">• Влажность, трещины, повреждения штукатурки
Точки соединения: наружная стена/окно	
Точки соединения: наружная стена/балкон	<ul style="list-style-type: none">• Крыша сложного профиля является причиной проблем с водостоком. На рисунке справа показано разрушение фасада из-за влажности.
Точки соединения: наружная стена/подвал	
Другие

Рис. 8 Элемент фасада здания. Водосток

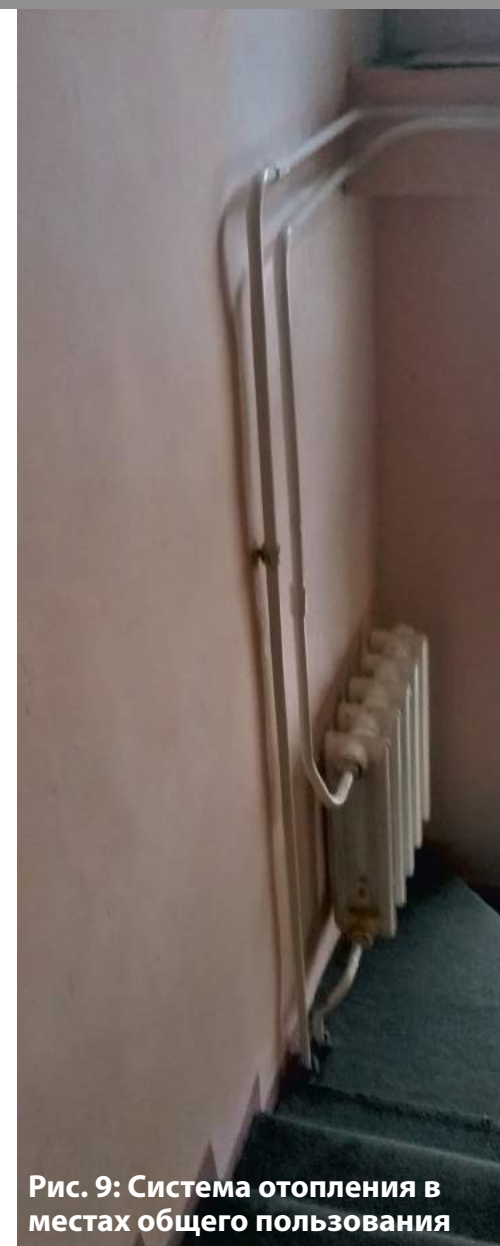
Радиаторы и термостаты	<ul style="list-style-type: none">нет возможности регулирования температурного режимарадиаторы старого образца
Подстанция в подвале	
Изоляция труб в неотопливаемых помещениях	<ul style="list-style-type: none">да
Горячее водоснабжение	<ul style="list-style-type: none">централизованная система теплоснабжениятеплообменник
Система вентиляции	<ul style="list-style-type: none">оконная вентиляцияпо результатам измерений в феврале 2016 года уровень влажности составил около 40%

Рис. 9: Система отопления в местах общего пользования

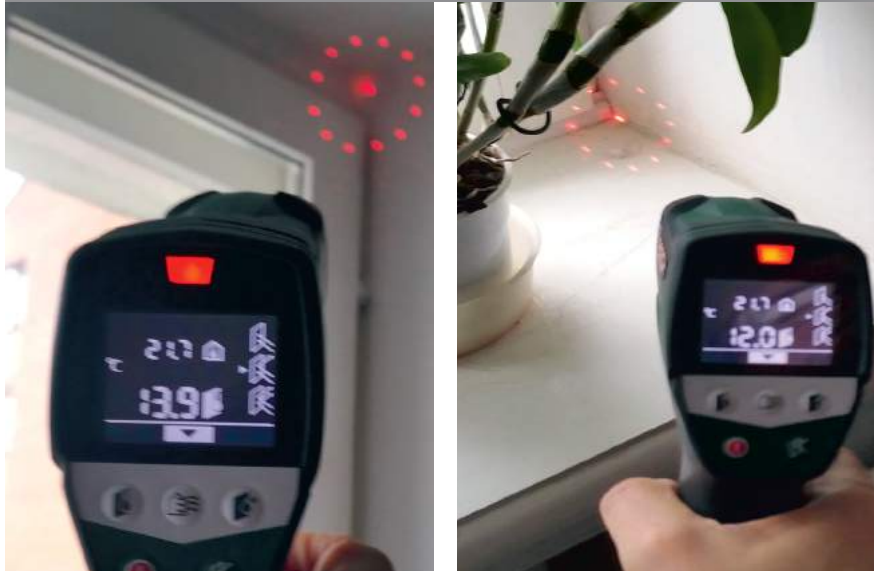
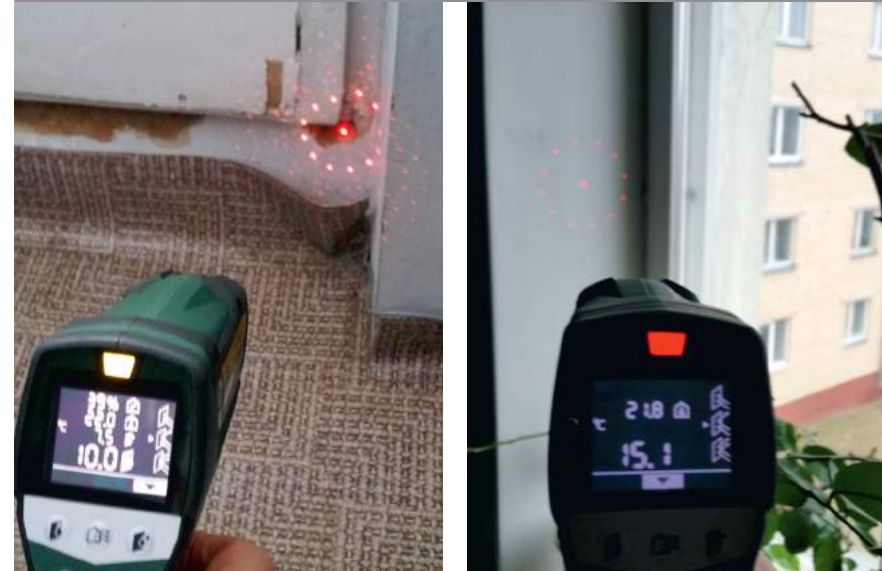
Самое "холодное" / "теплое" окно

Результаты измерений температуры поверхности стен и потолков, подтверждают наличие мостов холода. Как показано на графике выше значения комнатной температуры в помещении значительно выше, чем значений температуры поверхности.

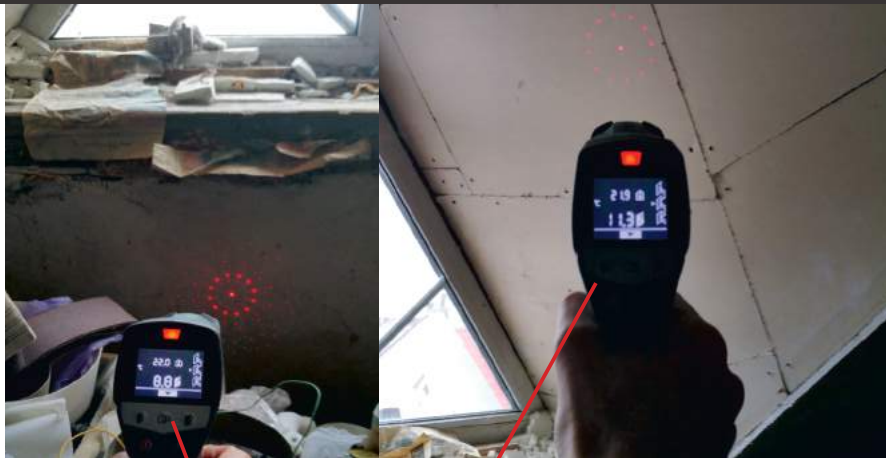
При анализе температуры поверхности проблема с тепловым контуром оказалась в центре внимания как показано на рисунке слева.

Комнатная температура на чердаке может достигать до 22°C.

Поскольку это помещение не используется для жилья, то рекомендуется отвести его под неотапливаемые и утеплить пол чердака как показано на рисунке ниже.

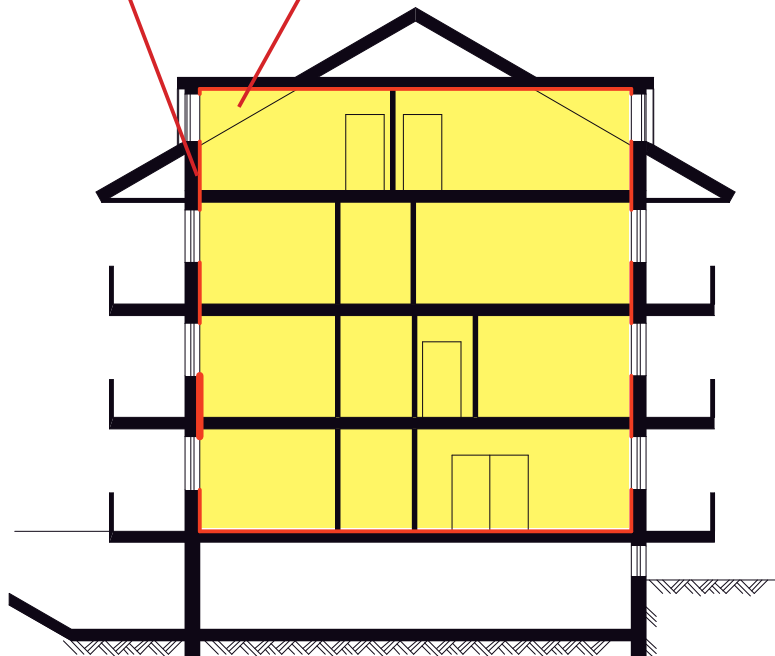
Рис.10: Существующий отапливаемый объем
