Информационный бюллетень МЖК “Солнечный”, г. Гомель

Оценка энергоэффективности пилотных зданий в Беларуси

AURAPLAN, Февраль 2016

Название проекта	МЖК “Солнечный”
Форма собственности	многоквартирный жилой дом, квартиры в частной собственности
Адрес	МЖК “Солнечный”, дом 6
Год постройки	2005

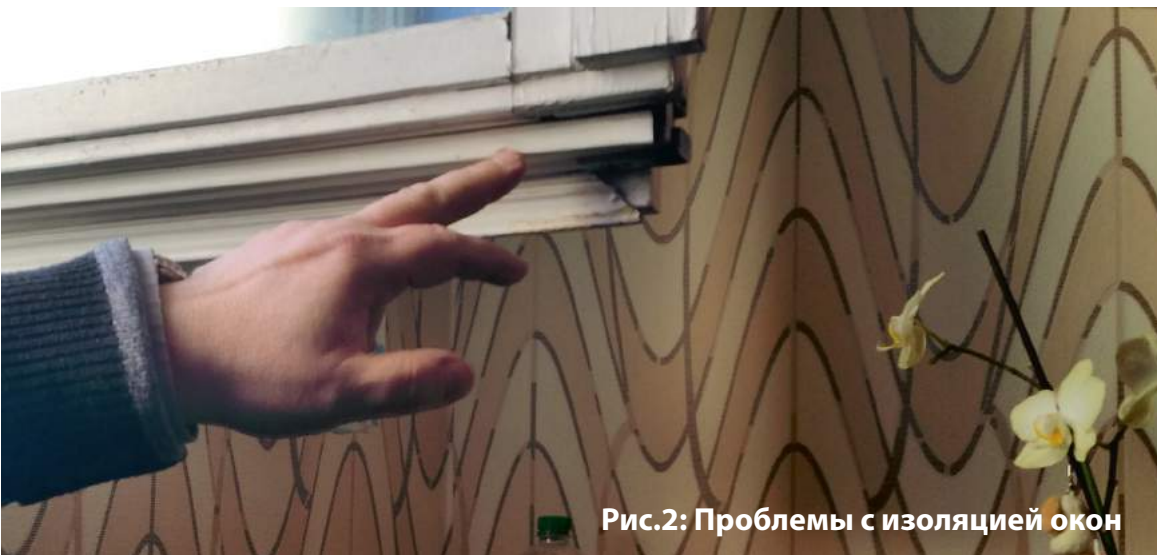
Рис.2: Проблемы с изоляцией окон

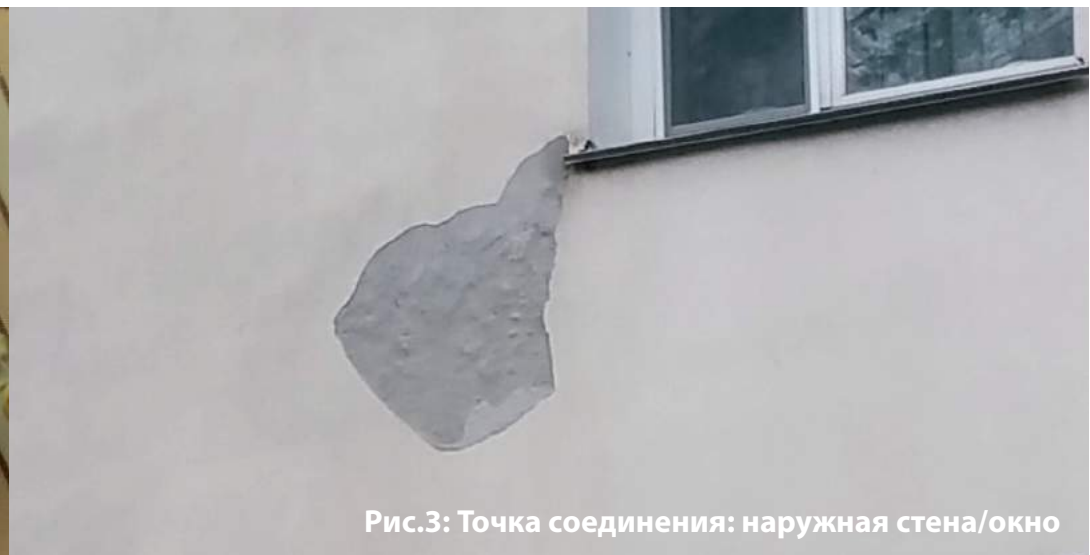
Рис.3: Точка соединения: наружная стена/окно

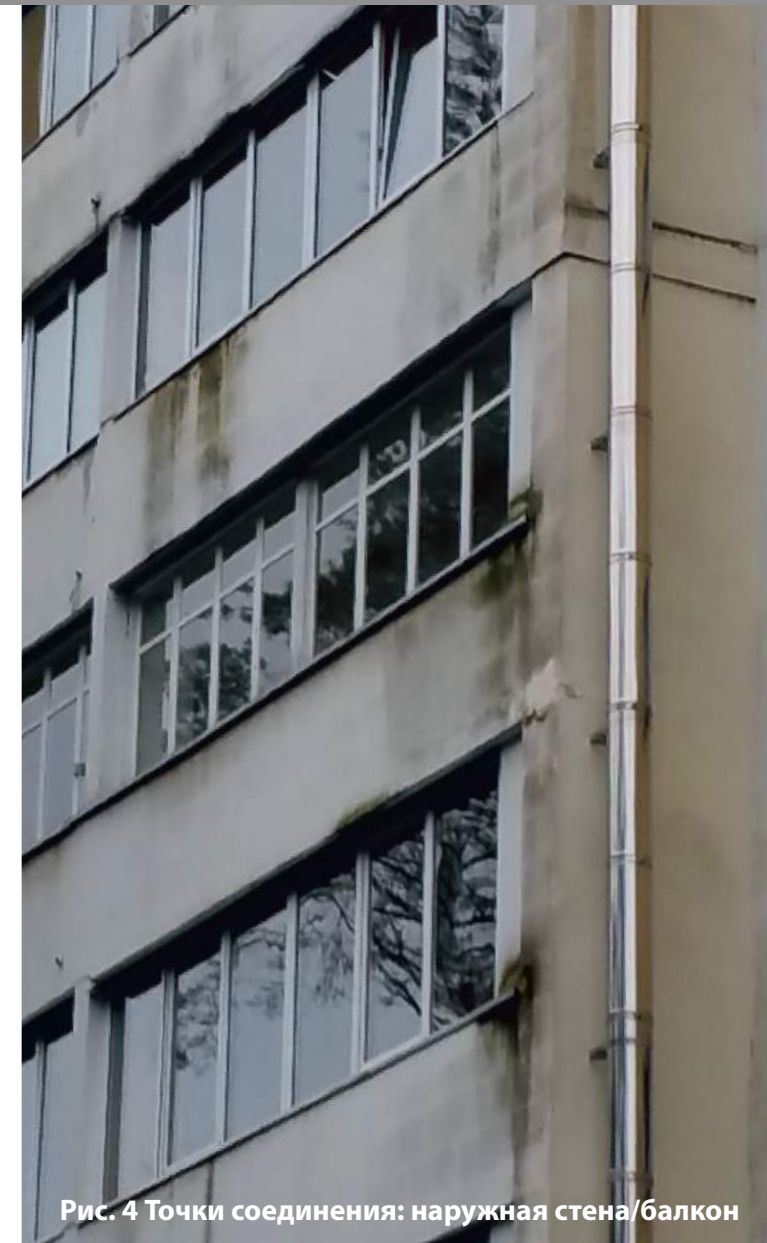
Рис. 4 Точки соединения: наружная стена/балкон

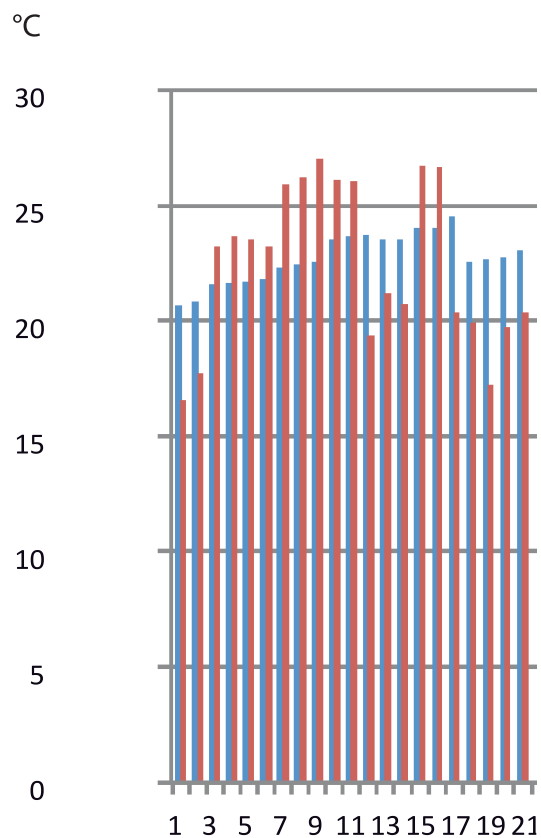
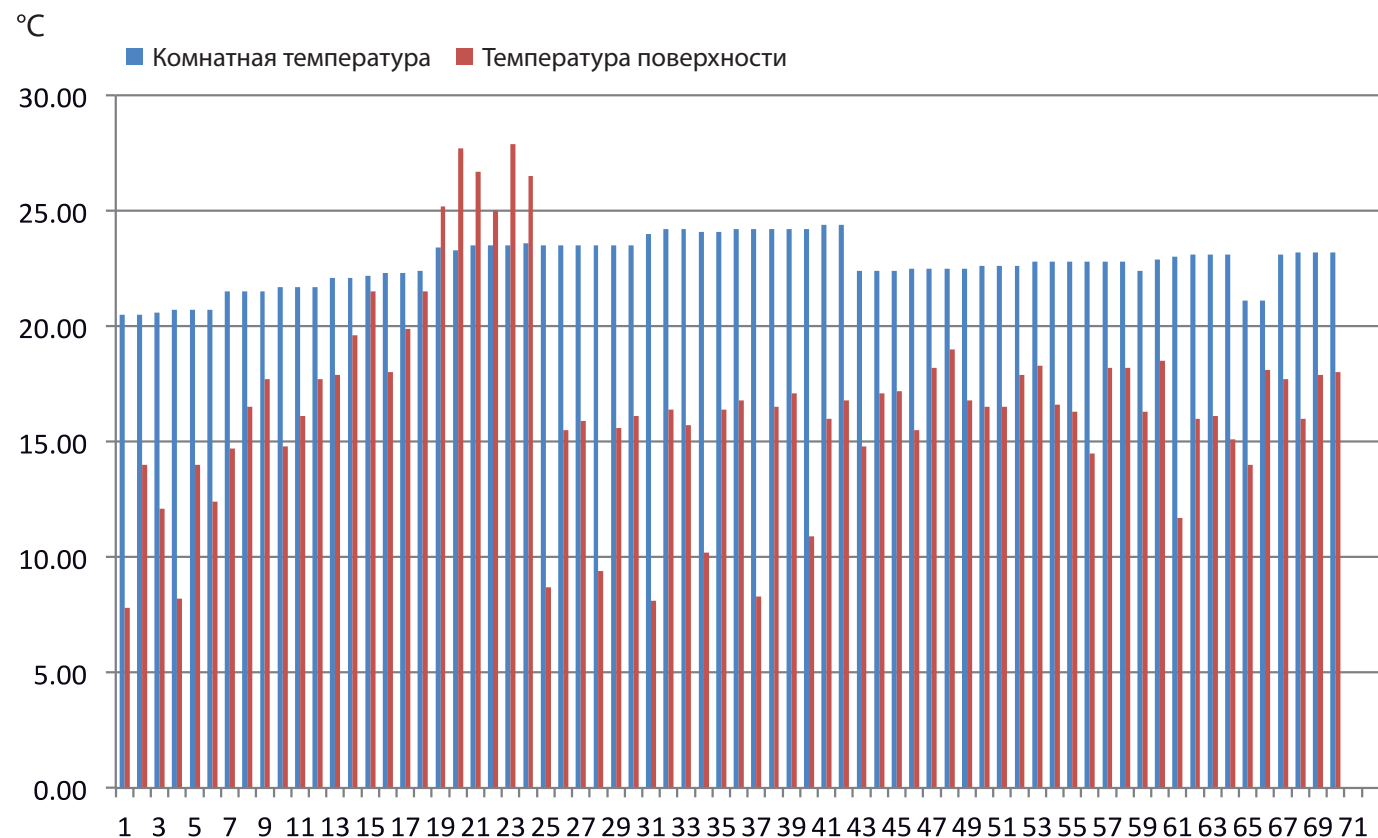
Температура поверхности стен

Температура поверхности окон

Существенная разница ($6,5^{\circ}\text{C}$) между температурой поверхности и комнатной температурой указывает на критическое состояние, в котором формируются мосты холода. Это подтверждается результатами опроса, в котором 30% респондентов упоминают образование плесени вблизи окон. Качество установки окон отличается от комнаты к комнате без какого-либо систематического появления некачественного исполнения.

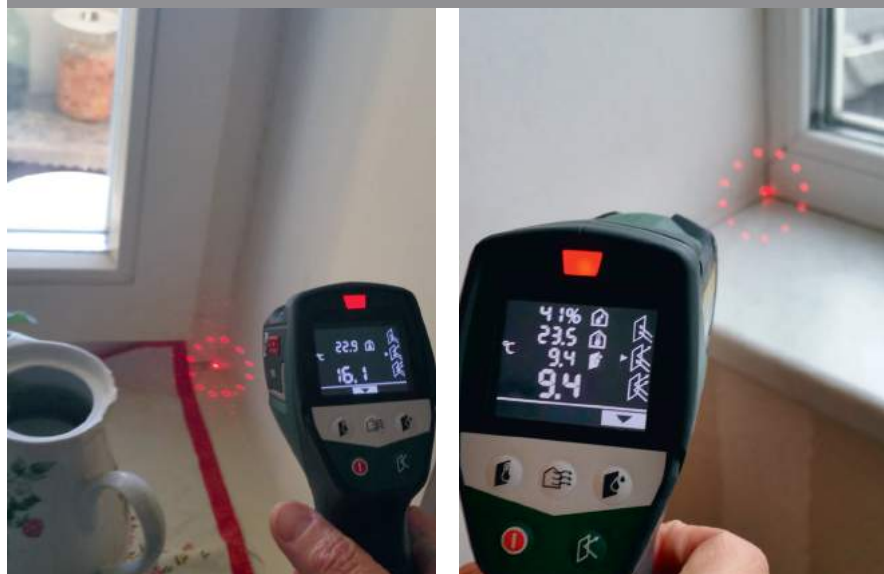
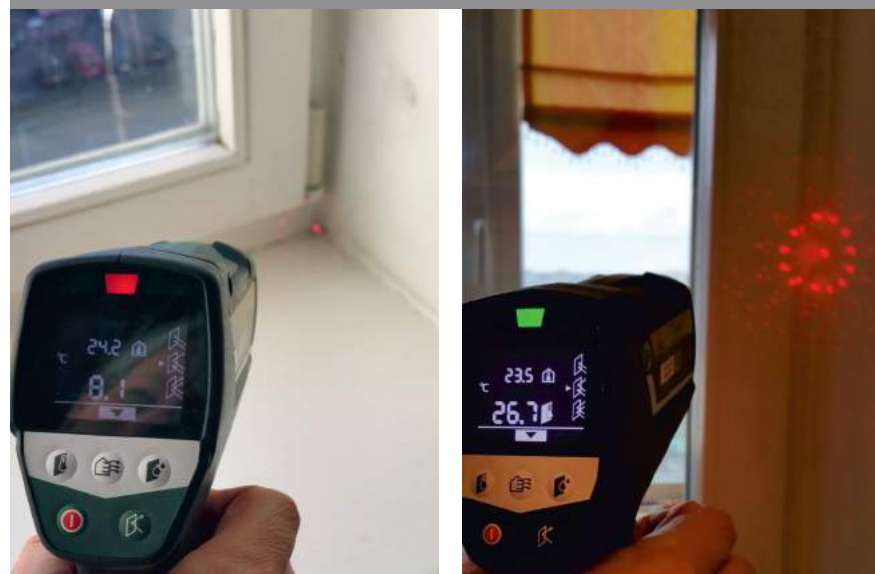
Примеры: результаты измерения температуры поверхности окон

Самое "холодное" / "теплое" окно

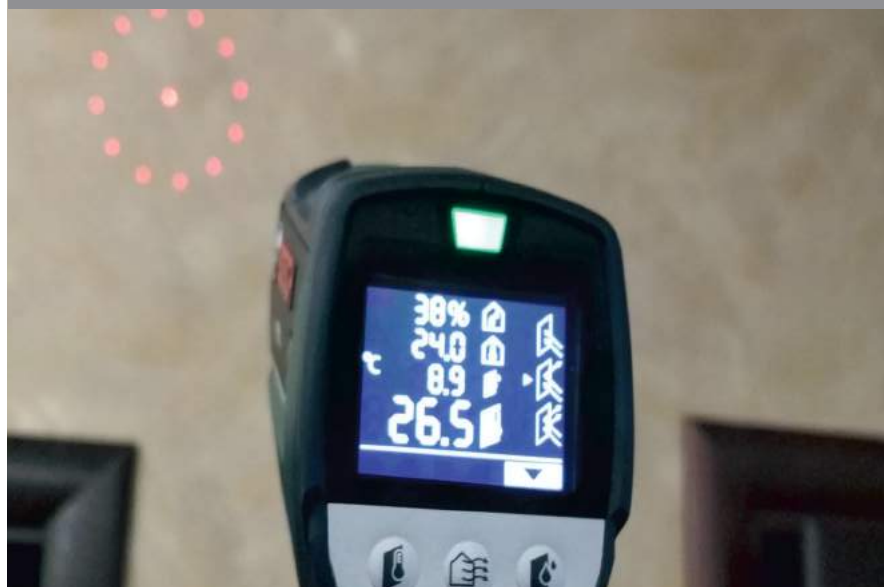
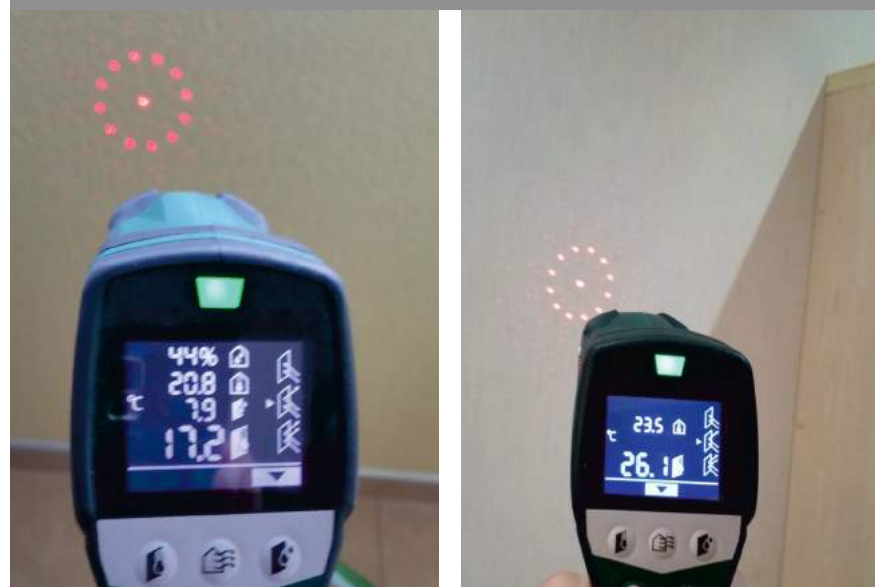
Примеры: результаты измерения температуры поверхности стен

Самая "холодная" / "теплая" стена

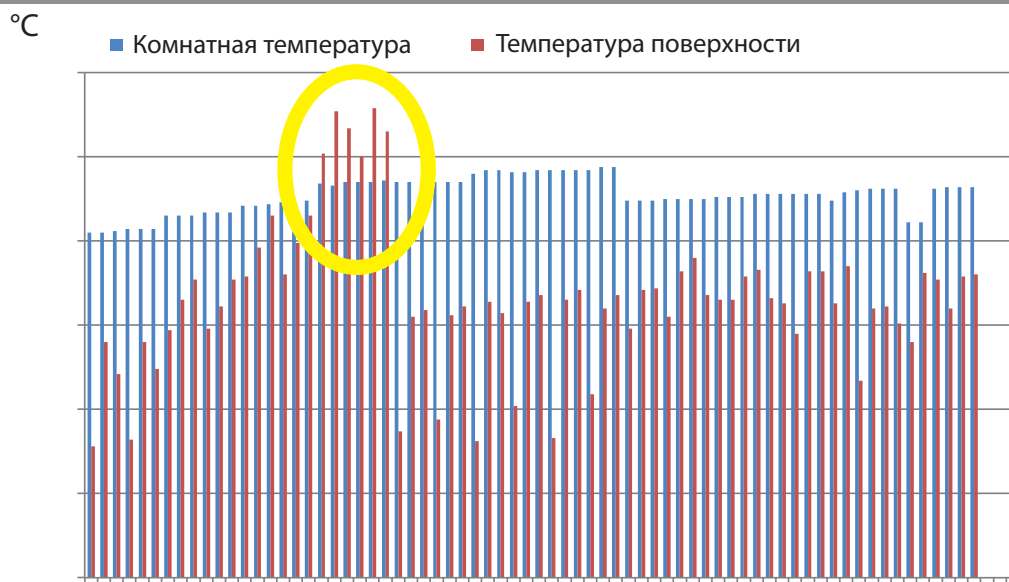
Температура поверхности окон

Здание расположено продольной осью с севера на юг (меридиональная ориентация), и несколько квартир имеют окна только на южной стороне. Это приводит к высокой температуре поверхности, когда солнце нагревает застекленные лоджии (см. Рис. 8 – красные столбцы показывают температуру поверхности).

Показанные на графике результаты измерений вызывают вопросы о перегреве поверхности летом.

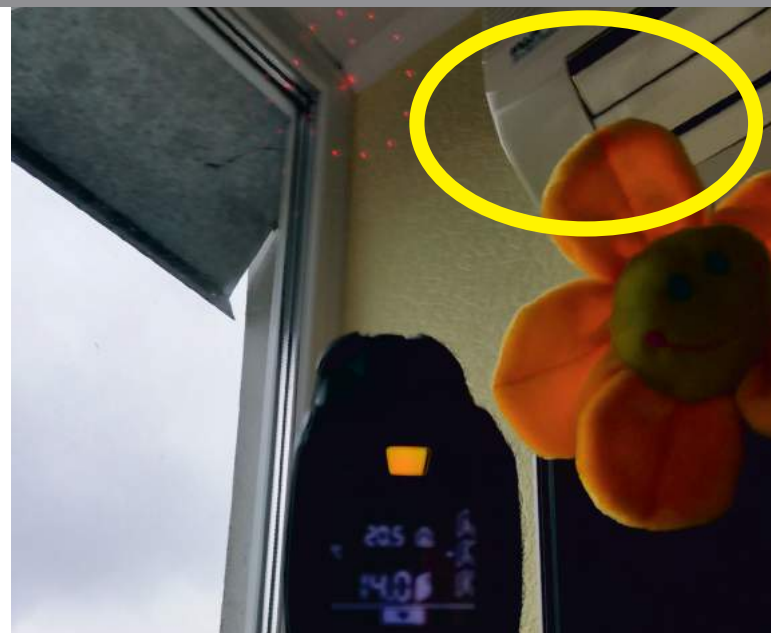
Кондиционер

Использование кондиционера, как показано на рисунке выше, указывает на проблемы с перегревом в летнее время.
