# Информационный бюллетень МЖК “Солнечный”, г. Гомель

## Оценка энергоэффективности пилотных зданий в Беларуси

AURAPLAN, Февраль 2016

Название проекта	МЖК “Солнечный”
Форма собственности	многоквартирный жилой дом, квартиры в частной собственности
Адрес	МЖК “Солнечный”, дом 6
Год постройки	2005

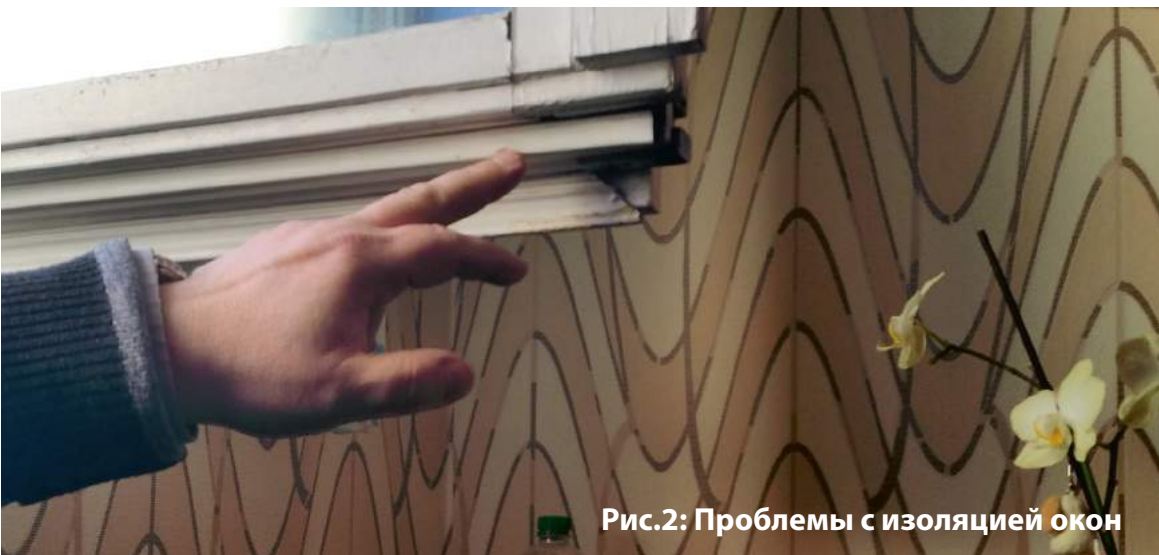
Рис.2: Проблемы с изоляцией окон

Видимые повреждения изнутри	<ul style="list-style-type: none"><li>• не правильно установлены/изолированы окна</li></ul>
Точки соединения: наружная стена/окно	<ul style="list-style-type: none"><li>• трещины на штукатурном фасаде</li><li>• повреждения подоконников</li></ul>
Точки соединения: наружная стена/балкон	<ul style="list-style-type: none"><li>• влажная штукатурка</li></ul>
Точки соединения: наружная стена/подвал	<ul style="list-style-type: none"><li>• информация отсутствует</li></ul>
Другие	<ul style="list-style-type: none"><li>• информация отсутствует</li></ul>

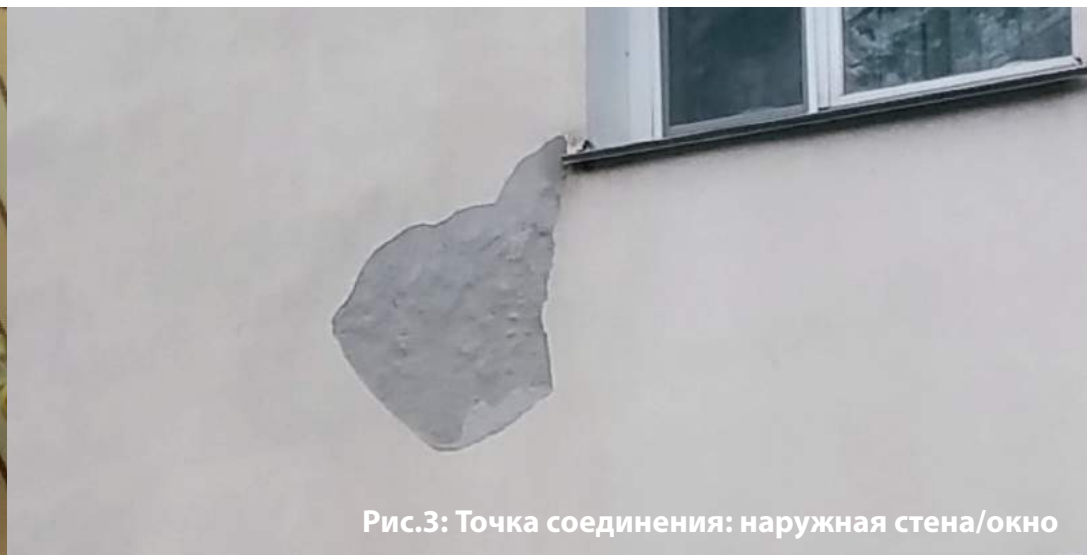
Рис.3: Точка соединения: наружная стена/окно

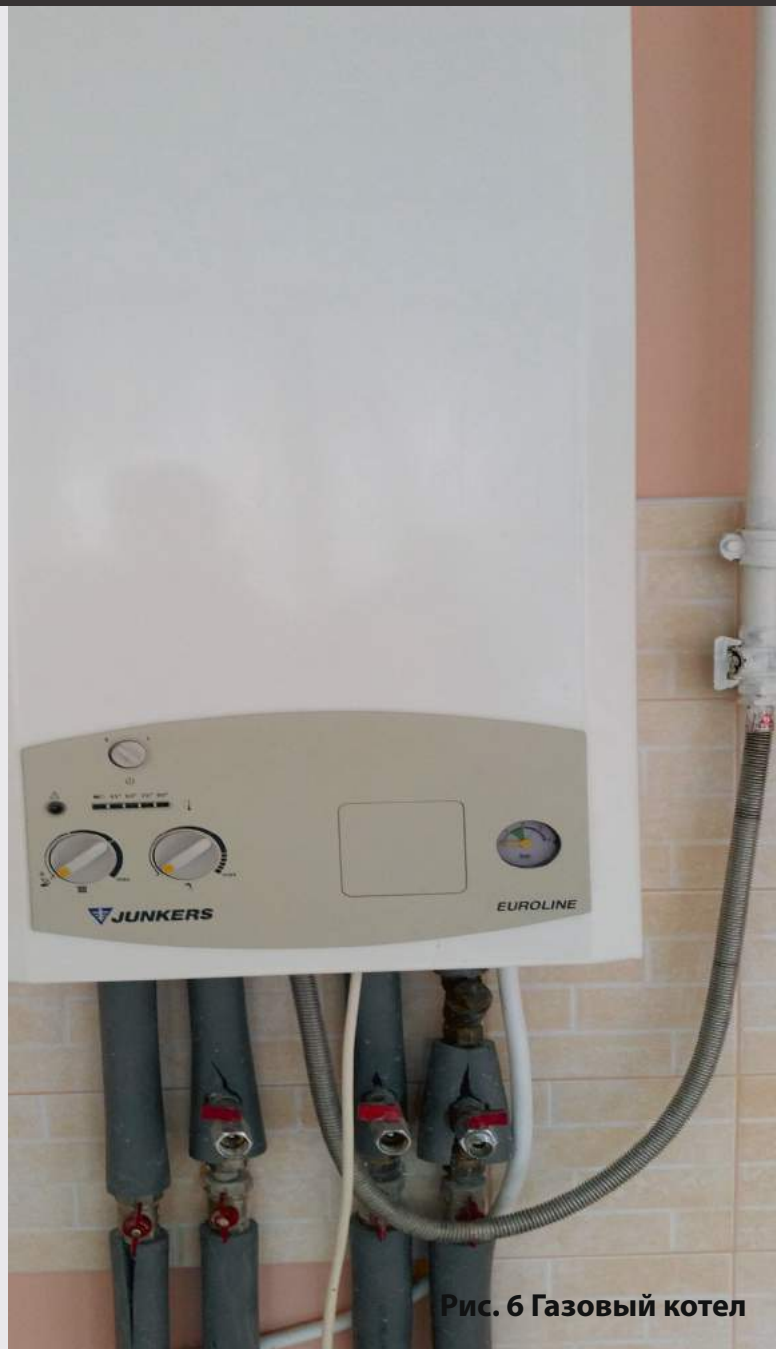
Радиаторы и термостаты	<ul style="list-style-type: none"><li>• радиаторы оснащены термостатами</li></ul>
Подстанция в подвале	<ul style="list-style-type: none"><li>• нет подстанции в подвале автономная система отопления, в каждой квартире установлен газовый котёл</li></ul>
Изоляция труб в неотапливаемых помещениях	<ul style="list-style-type: none"><li>• нет труб горячего водоснабжения в неотапливаемых помещениях</li></ul>
Горячее водоснабжение	<ul style="list-style-type: none"><li>• от газового котла в квартире</li></ul>
Система вентиляции	<ul style="list-style-type: none"><li>• оконная вентиляция результаты измерений влажности Февраль 2016: 38 – 45 %</li></ul>

Рис. 6 Газовый котел

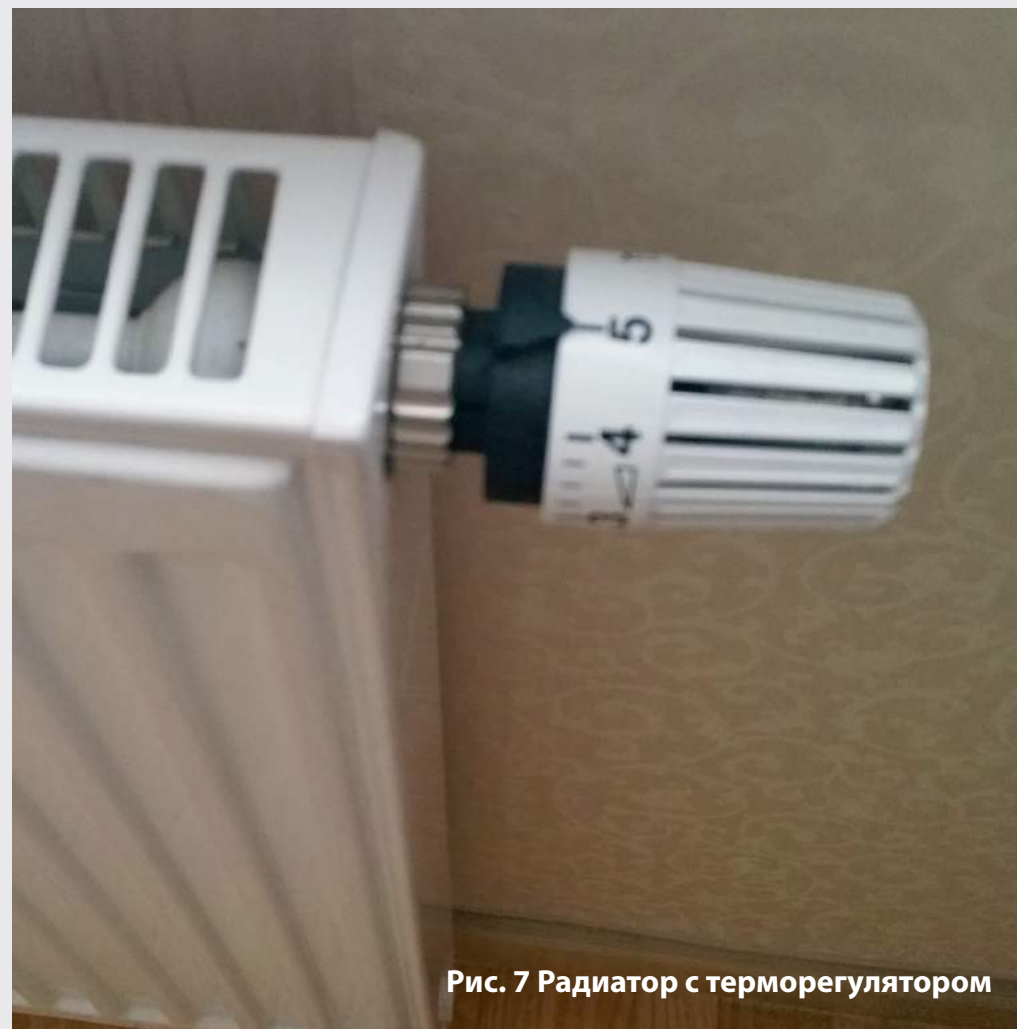
Рис. 7 Радиатор с терморегулятором

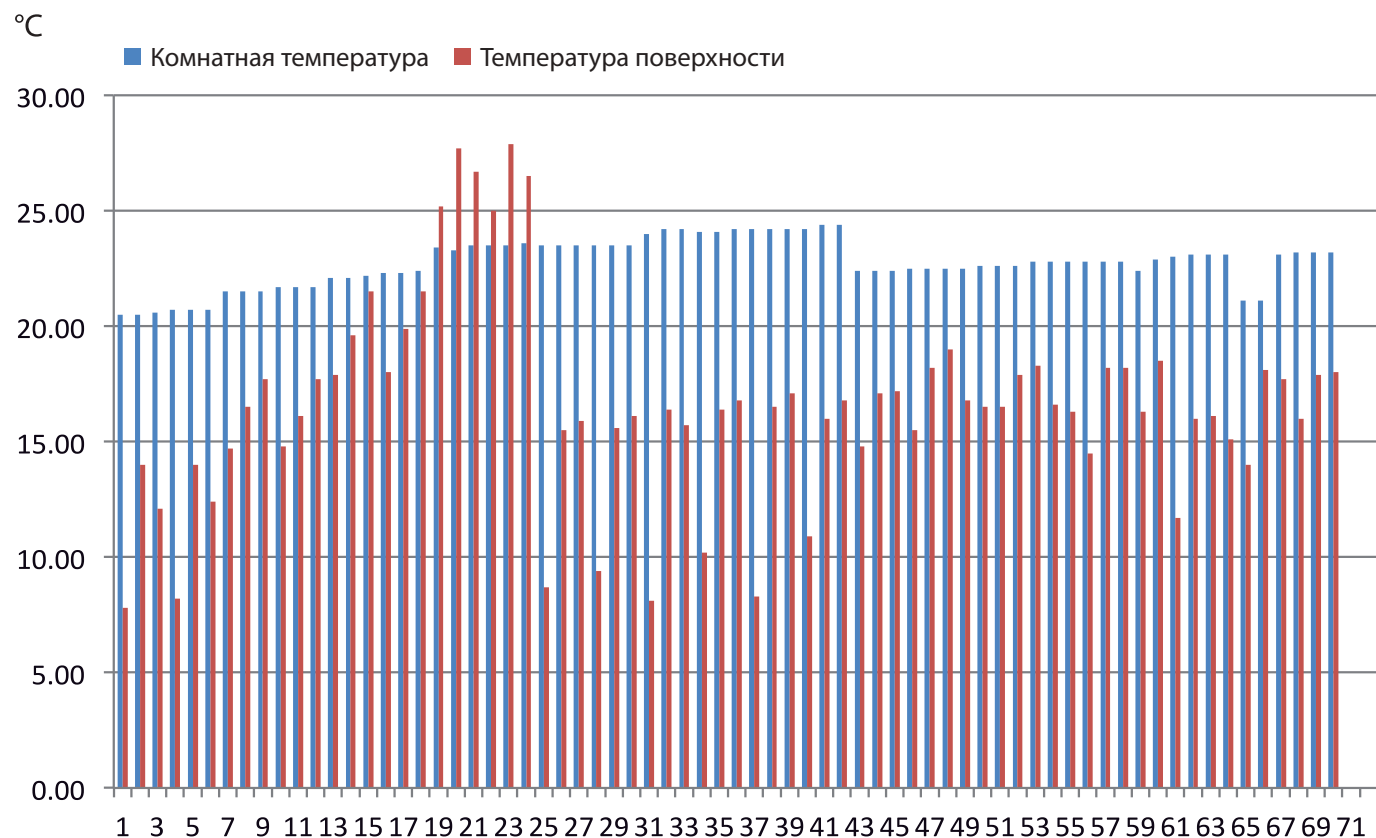
Температура поверхности стен

Температура поверхности окон

Существенная разница ( $6,5^{\circ}\text{C}$ ) между температурой поверхности и комнатной температурой указывает на критическое состояние, в котором формируются мосты холода. Это подтверждается результатами опроса, в котором 30% респондентов упоминают образование плесени вблизи окон. Качество установки окон отличается от комнаты к комнате без какого-либо систематического появления некачественного исполнения.

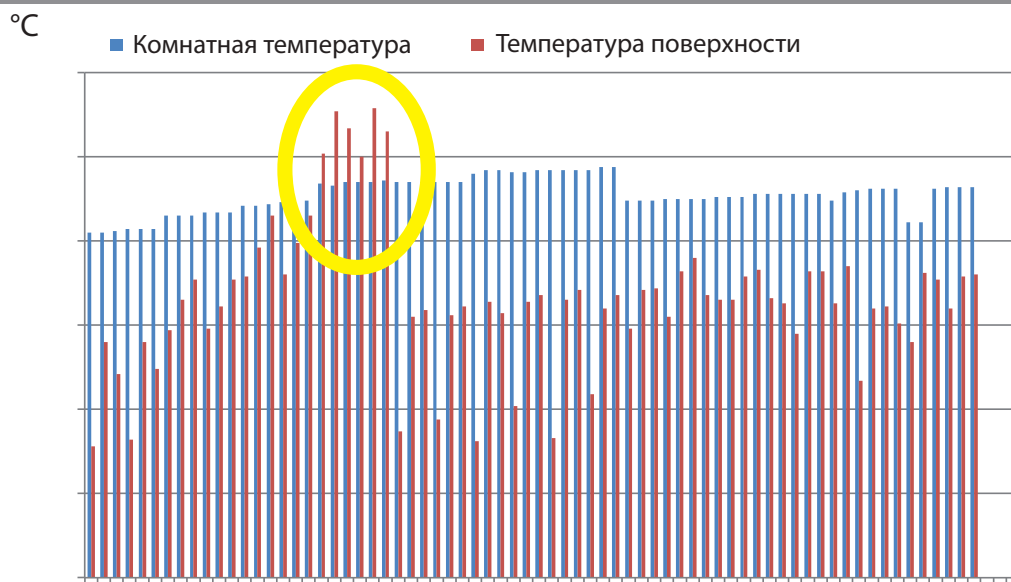
### Температура поверхности окон

Здание расположено продольной осью с севера на юг (меридиональная ориентация), и несколько квартир имеют окна только на южной стороне. Это приводит к высокой температуре поверхности, когда солнце нагревает застекленные лоджии (см. Рис. 8 – красные столбцы показывают температуру поверхности).

Показанные на графике результаты измерений вызывают вопросы о перегреве поверхности летом.
