Информационный бюллетень
ул. Казимировская, дом 17, г. Минск

Оценка энергоэффективности пилотных зданий в Беларуси

AURAPLAN, Февраль 2016

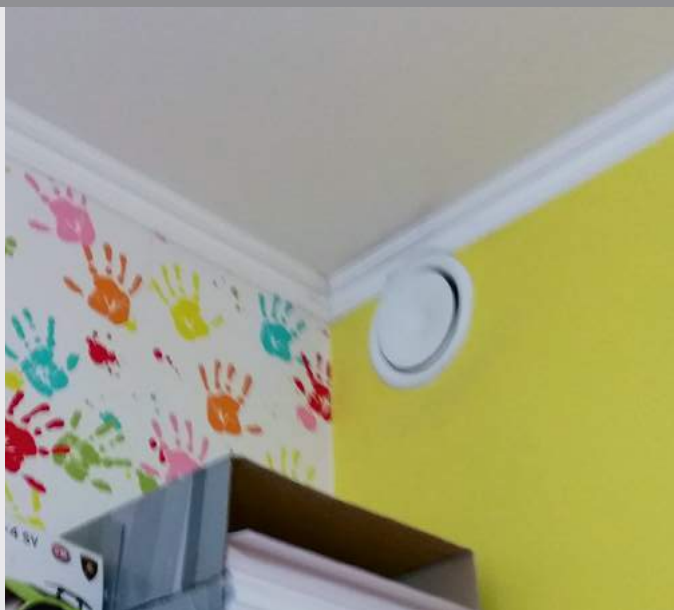
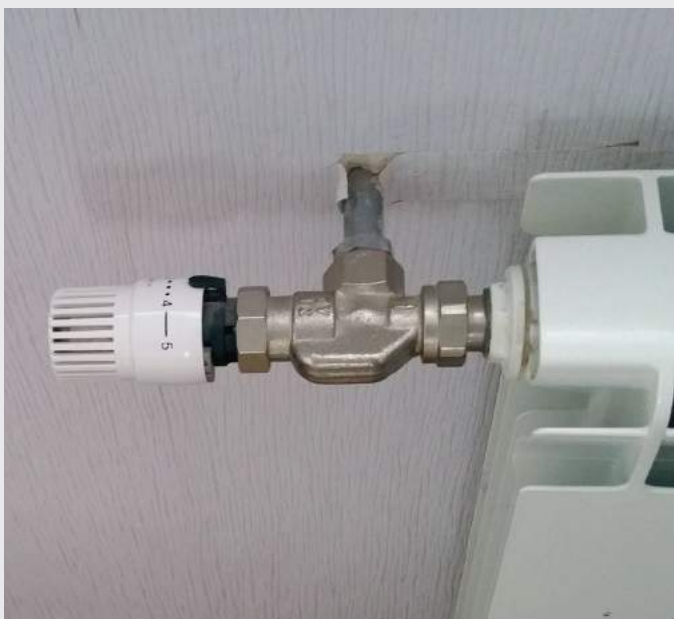
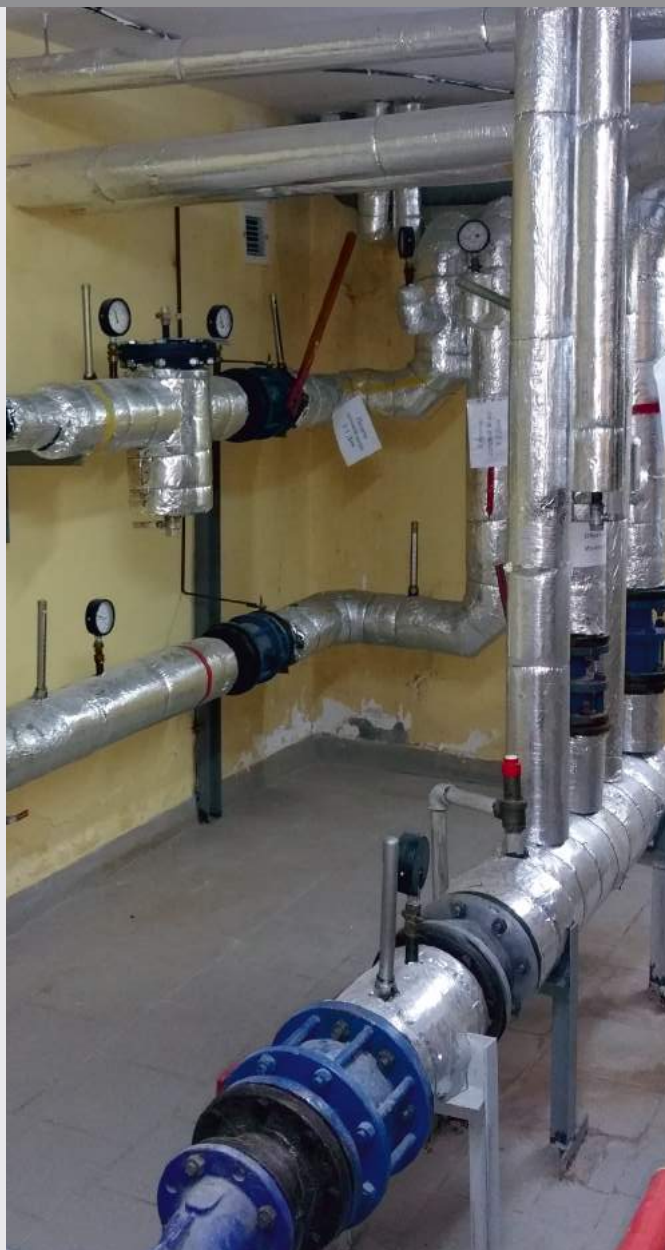
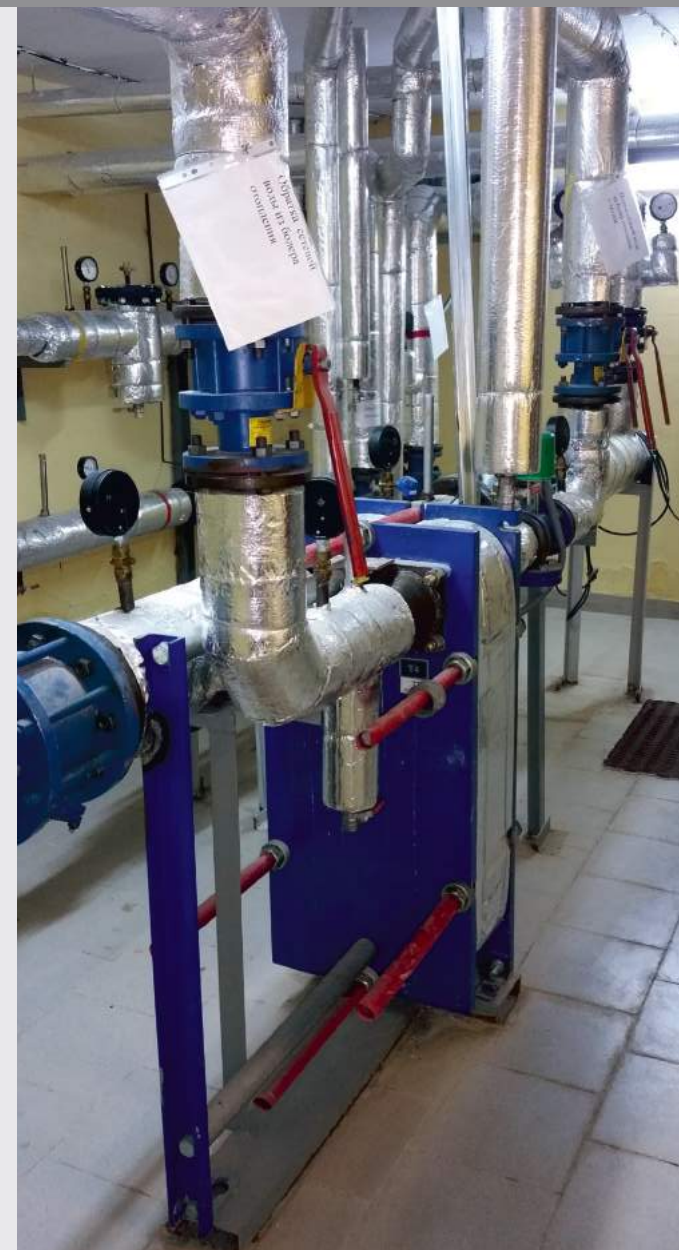
Исследование температуры поверхности и влажности

Температура поверхности и влажность измерялись в отопляемых помещениях, с использованием инфракрасного термодетектора для определения:

а) температурных мостов (мостов холода) в местах соединения между стеной и окнами, между внешней стеной и балконами, а также между внешней стеной и крышей

б) критической температуры поверхности (точки росы при заданных условиях) в отопляемых помещениях общего пользования, у стен и дверей в неотапливаемых помещениях.

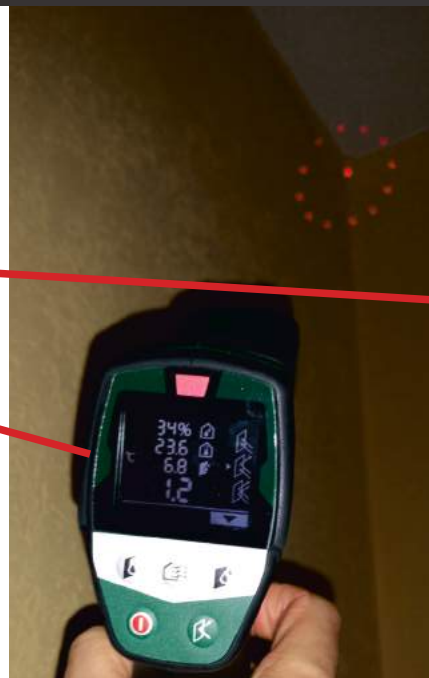
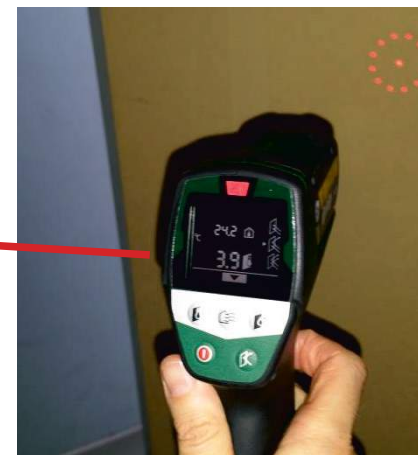
Исследование температуры поверхности указывает на проблему с плотностью теплового контура: На фотографиях показаны результаты замера в местах общего пользования следующим образом:

- Температура в помещении составляет около 24 °С,
- Температура стены, выходящей на холодную лестничную клетку 1 ... 4 °С

Приведенные выше результаты указывают на плохую изоляцию внутренних стен между местами общего пользования в здании. Это приводит к большим потерям тепла по сравнению со значениями, полученными в ходе расчетов.

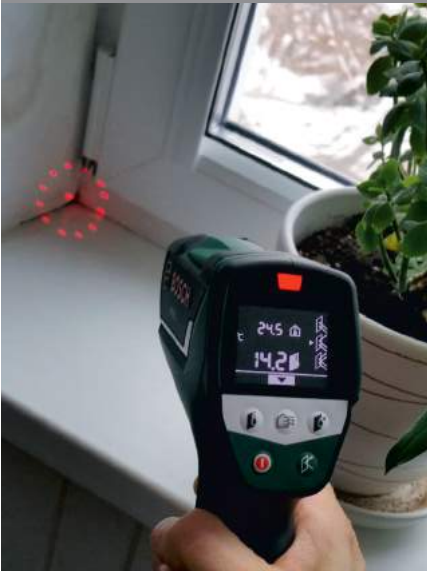
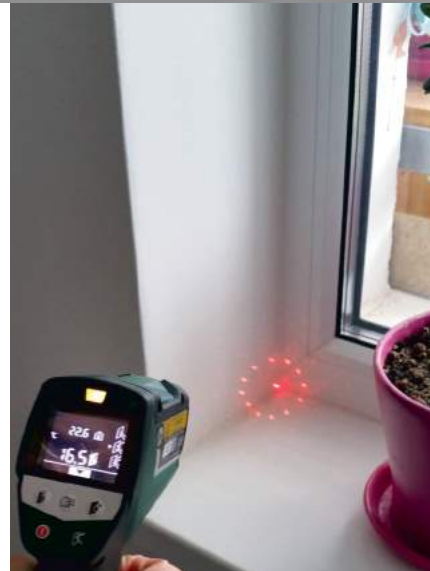
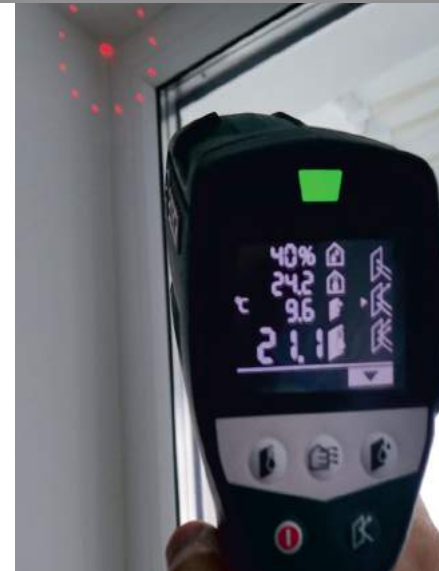
Примеры: результаты измерения температуры поверхности окон

Самое "холодное" / "теплое" окно

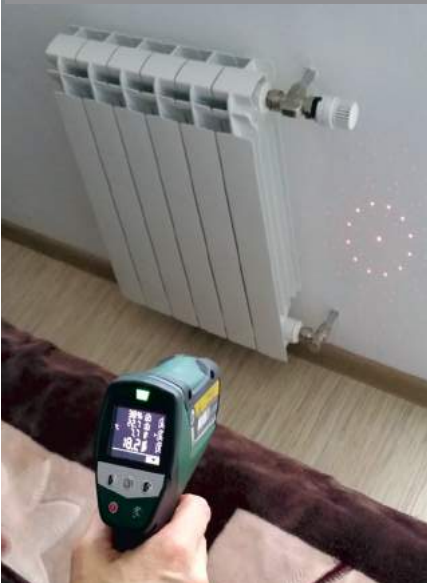
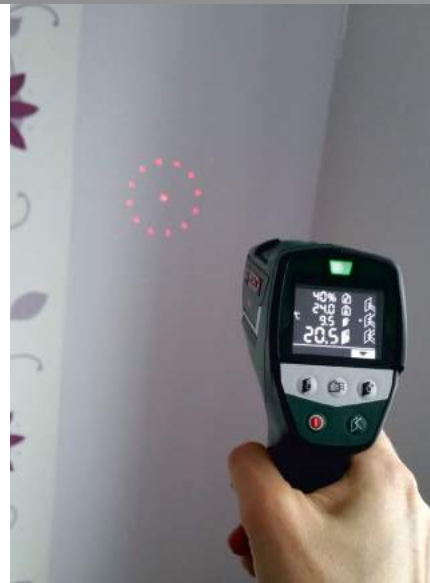
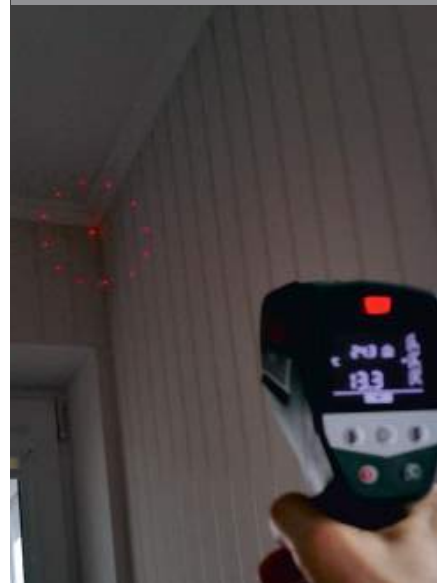
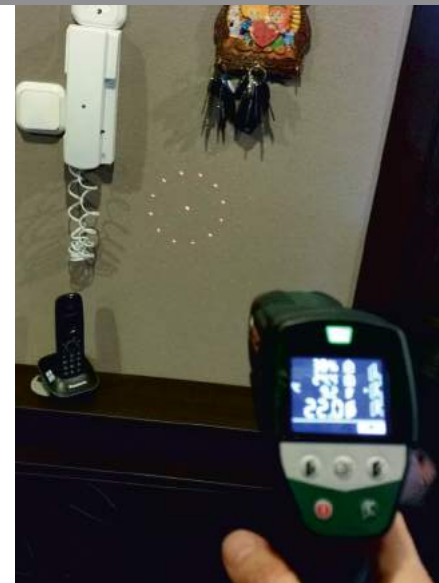
Примеры: результаты измерения температуры поверхности стен

Самая "холодная" / "теплая" стена
