Информационный бюллетень
ул. Казимировская, дом 17, г. Минск

Оценка энергоэффективности пилотных зданий в Беларуси

AURAPLAN, Февраль 2016

Название проекта	ул. Казимировская
Форма собственности	многоквартирный жилой дом, квартиры в частной собственности
Адрес	ул. Казимировская, дом 17
Год постройки	2011

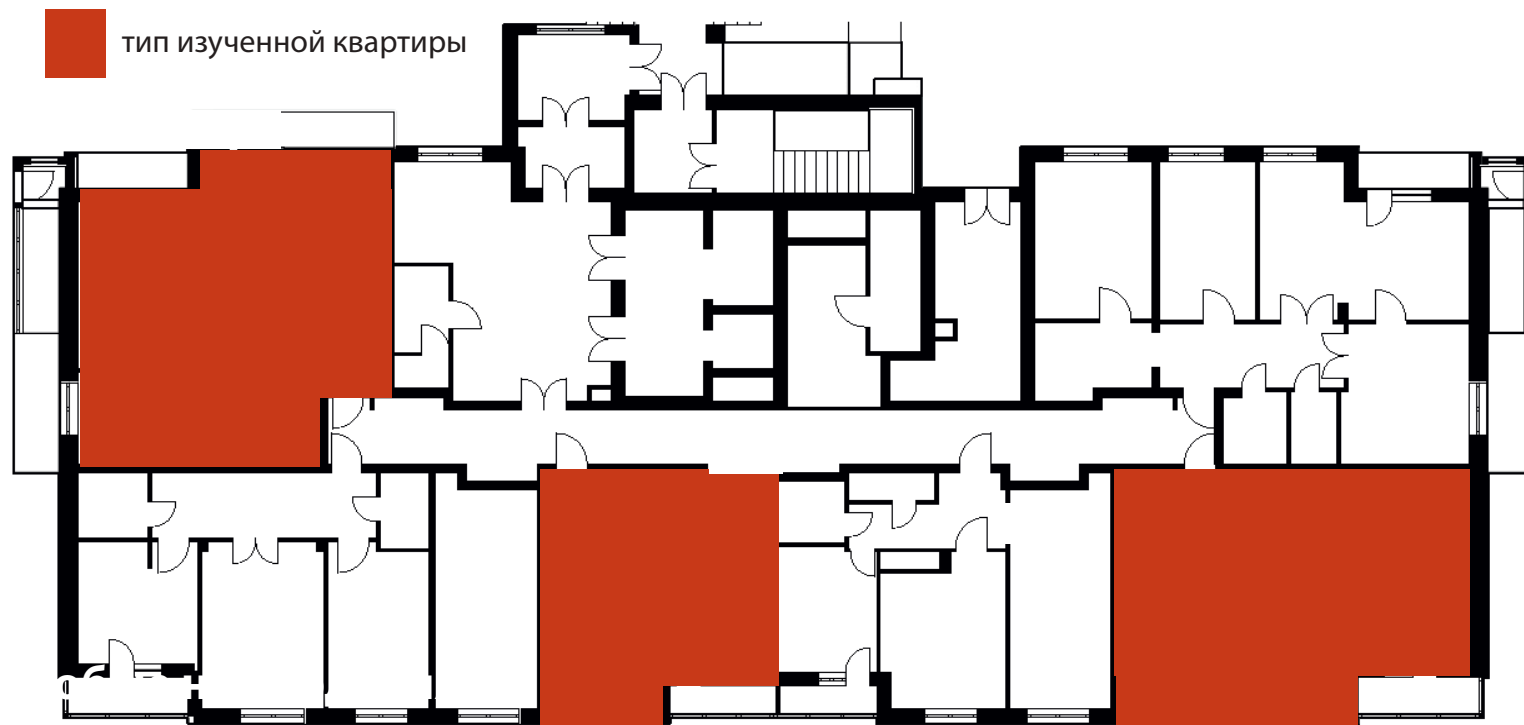
Температура поверхности и влажность измерялись в отапливаемых помещениях, с использованием инфракрасного термодетектора для определения:

а) температурных мостов (мостов холода) в местах соединения между стеной и окнами, между внешней стеной и балконами, а также между внешней стеной и крышей

б) критической температуры поверхности (точки росы при заданных условиях) в отапливаемых помещениях общего пользования, у стен и дверей в неотапливаемых помещениях.

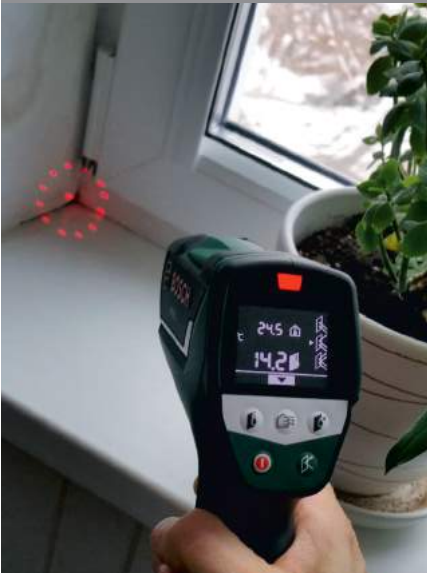
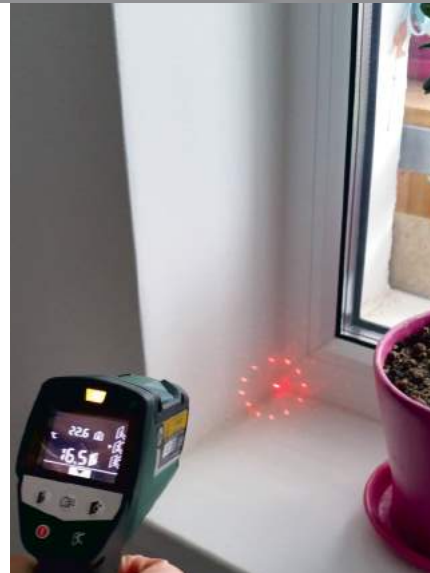
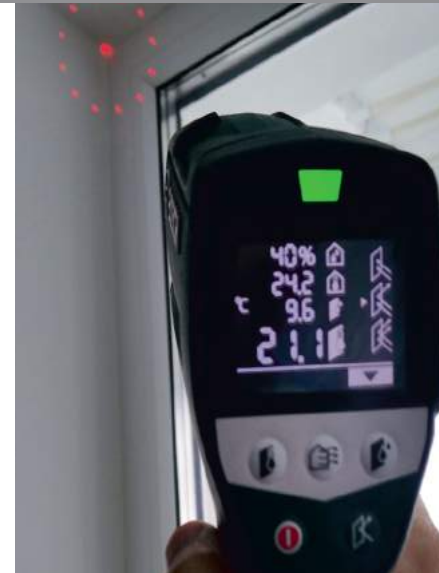
Примеры: результаты измерения температуры поверхности окон

Самое "холодное" / "теплое" окно
