Информационный бюллетень
ул. 1-ая Хасановская, дом 62, г. Лида

Оценка энергоэффективности пилотных зданий в Беларуси

Название проекта	ул. 1-ая Хасановская
Форма собственности	многоквартирный жилой дом квартиры в частной собственности
Адрес	ул. 1-ая Хасановская улица, дом. 62, г. Лида
Год постройки	2000

AURAPLAN, Февраль 2016

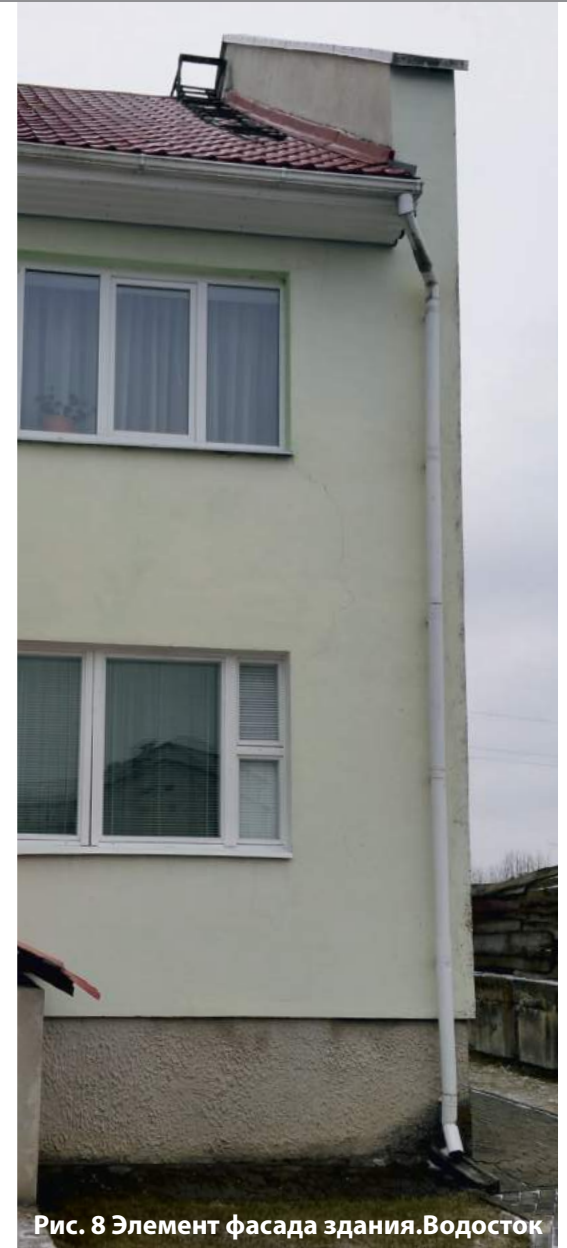
Рис. 8 Элемент фасада здания. Водосток

Видимые повреждения изнутри	<ul style="list-style-type: none">• Влажность, трещины, повреждения штукатурки
Точки соединения: наружная стена/окно	
Точки соединения: наружная стена/балкон	<ul style="list-style-type: none">• Крыша сложного профиля является причиной проблем с водостоком. На рисунке справа показано разрушение фасада из-за влажности.
Точки соединения: наружная стена/подвал	
Другие

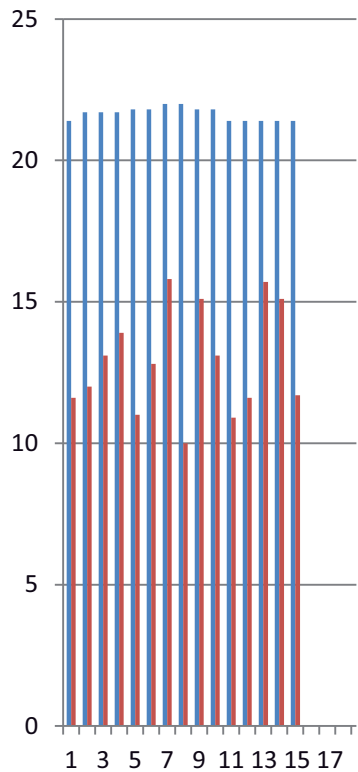
Температура поверхности окон

Температура поверхности стен

Результаты измерений температуры поверхности стен и потолков, подтверждают наличие мостов холода. Как показано на графике выше значения комнатной температуры в помещении значительно выше, чем значений температуры поверхности.
