Информационный бюллетень ул. Бородина, дом 18, г. Гомель

Оценка энергоэффективности пилотных зданий в Беларуси

AURAPLAN, Февраль 2016

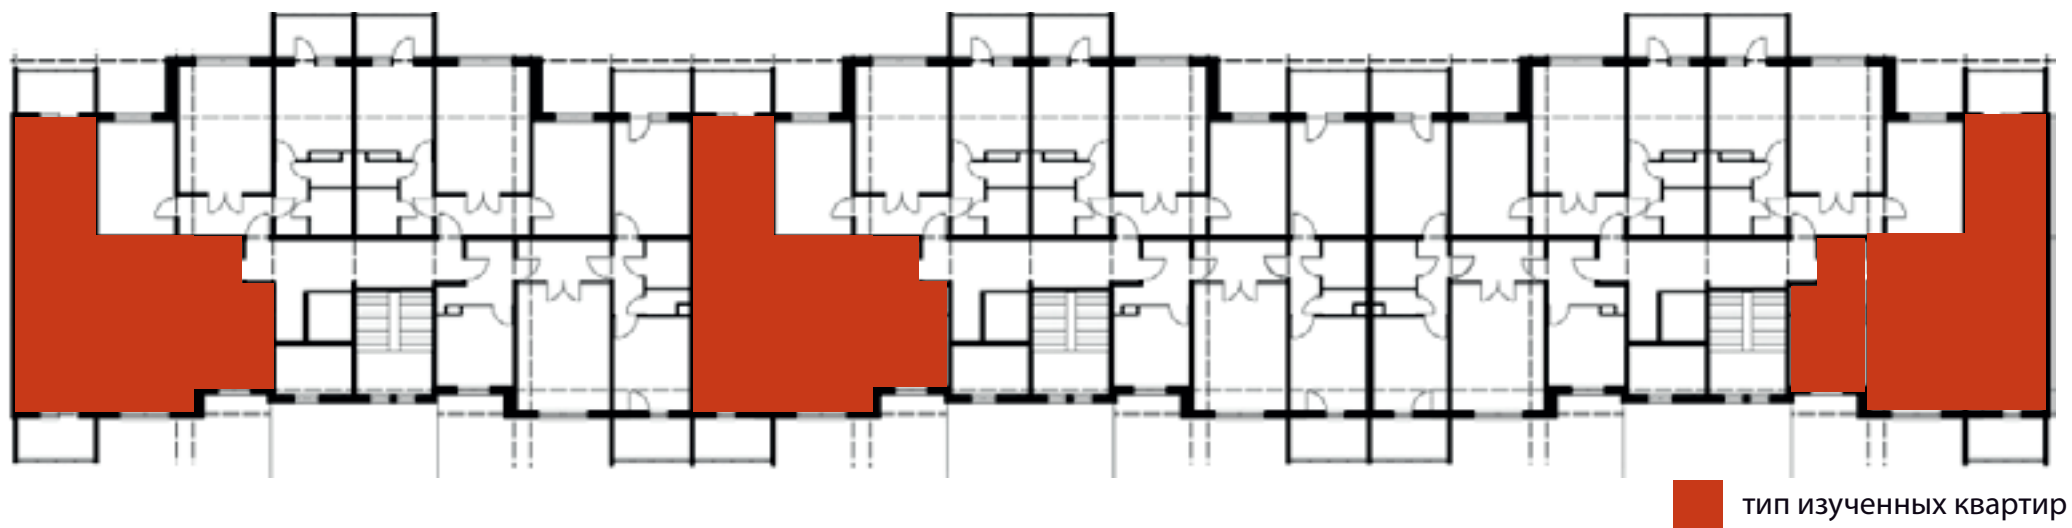
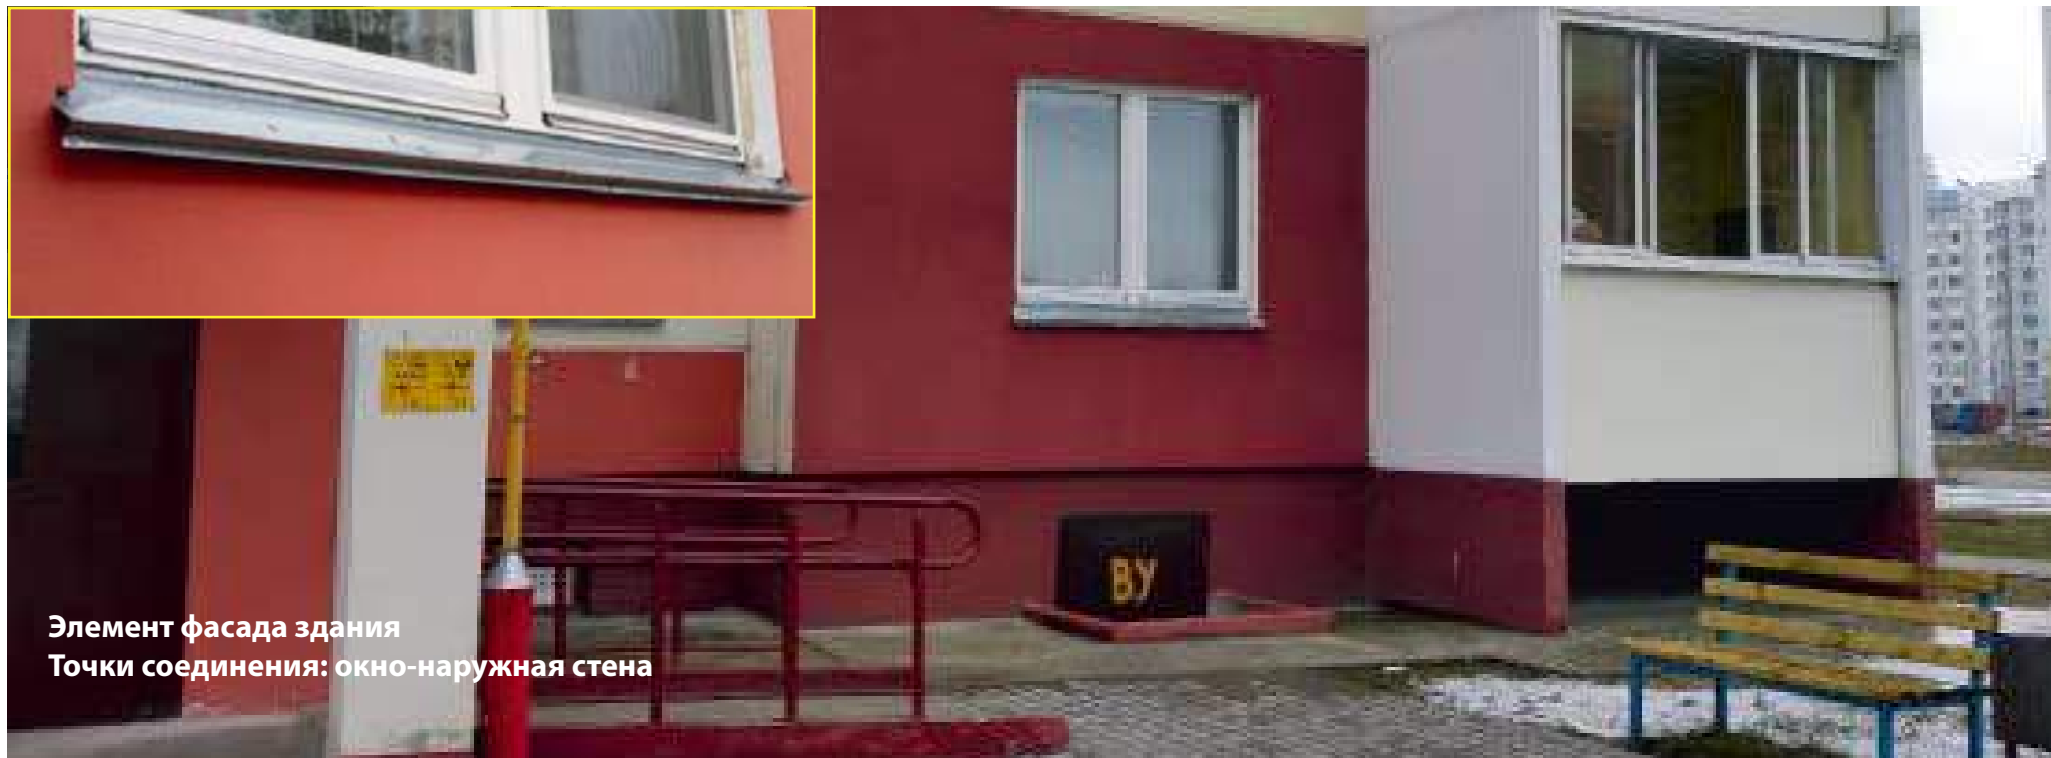
Визуальный осмотр здания

Видимые повреждения изнутри
Точки соединения: наружная стена/окно
Точки соединения: наружная стена/балкон
Точки соединения: наружная стена/подвал
Другие

- несколько некачественно установленных подоконников

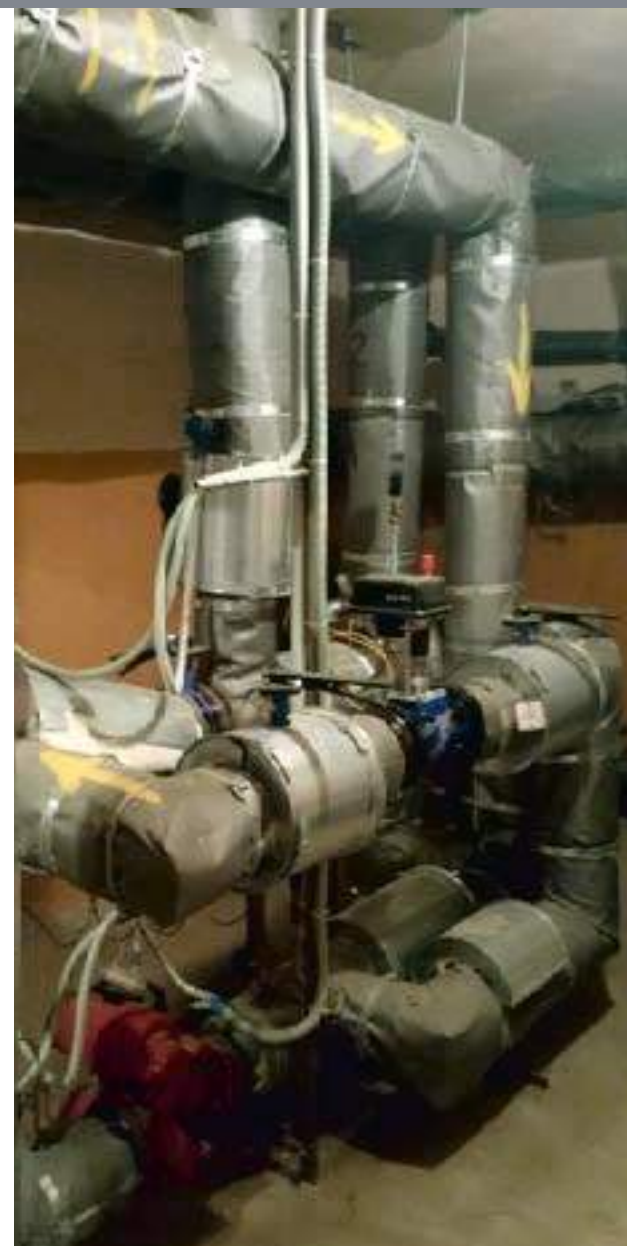
Эффективность технического оборудования

Радиаторы и термостаты	<ul style="list-style-type: none">• нет возможности регулирования температурного режима• радиаторы старого образца
Подстанция в подвале	
Изоляция труб в неотапливаемых помещениях	<ul style="list-style-type: none">• трубы изолированы должным образом
Горячее водоснабжение	<ul style="list-style-type: none">• централизованная система горячего водоснабжения• теплообменник
Система вентиляции	<ul style="list-style-type: none">• оконная вентиляция• результаты измерений влажности Февраль 2016: 40-50%
