Информационный бюллетень
ул. 1-ая Хасановская, дом 62, г. Лида

Оценка энергоэффективности пилотных зданий в Беларуси

AURAPLAN, Февраль 2016

Название проекта	ул. 1-ая Хасановская
Форма собственности	многоквартирный жилой дом квартиры в частной собственности
Адрес	ул. 1-ая Хасановская улица, дом. 62, г. Лида
Год постройки	2000

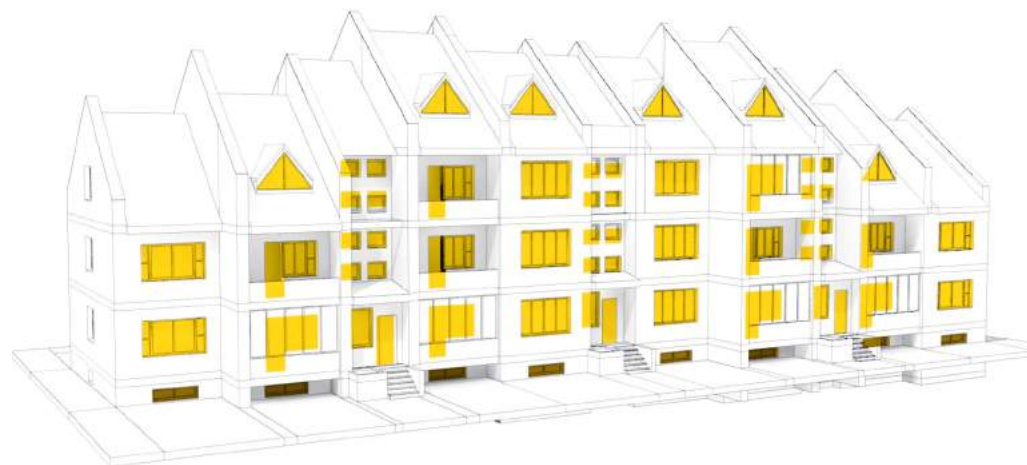
ОБЩЕЕ ТЕПЛОПОТРЕБЛЕНИЕ 123 кВт*ч/м²

Из-за сложной конструкции фасада и крыши здание имеет высокий показатель соотношения площади поверхности к объему (0.74). Это, а также наличие мостов холода приводит к уменьшению энергоэффективности здания.

Потери тепла из-за мостов холода составляют 19,2 кВт*ч/м², в то время как от окон и наружных стен 66,2 кВт*ч/м². Это составляет 46% от общих теплопотерь, на долю вентиляции приходится 29%. Кроме того, потери из-за тепловых мостов, от окон и внешних стен составляют 66% от общего объема потерь при передаче тепловой энергии.

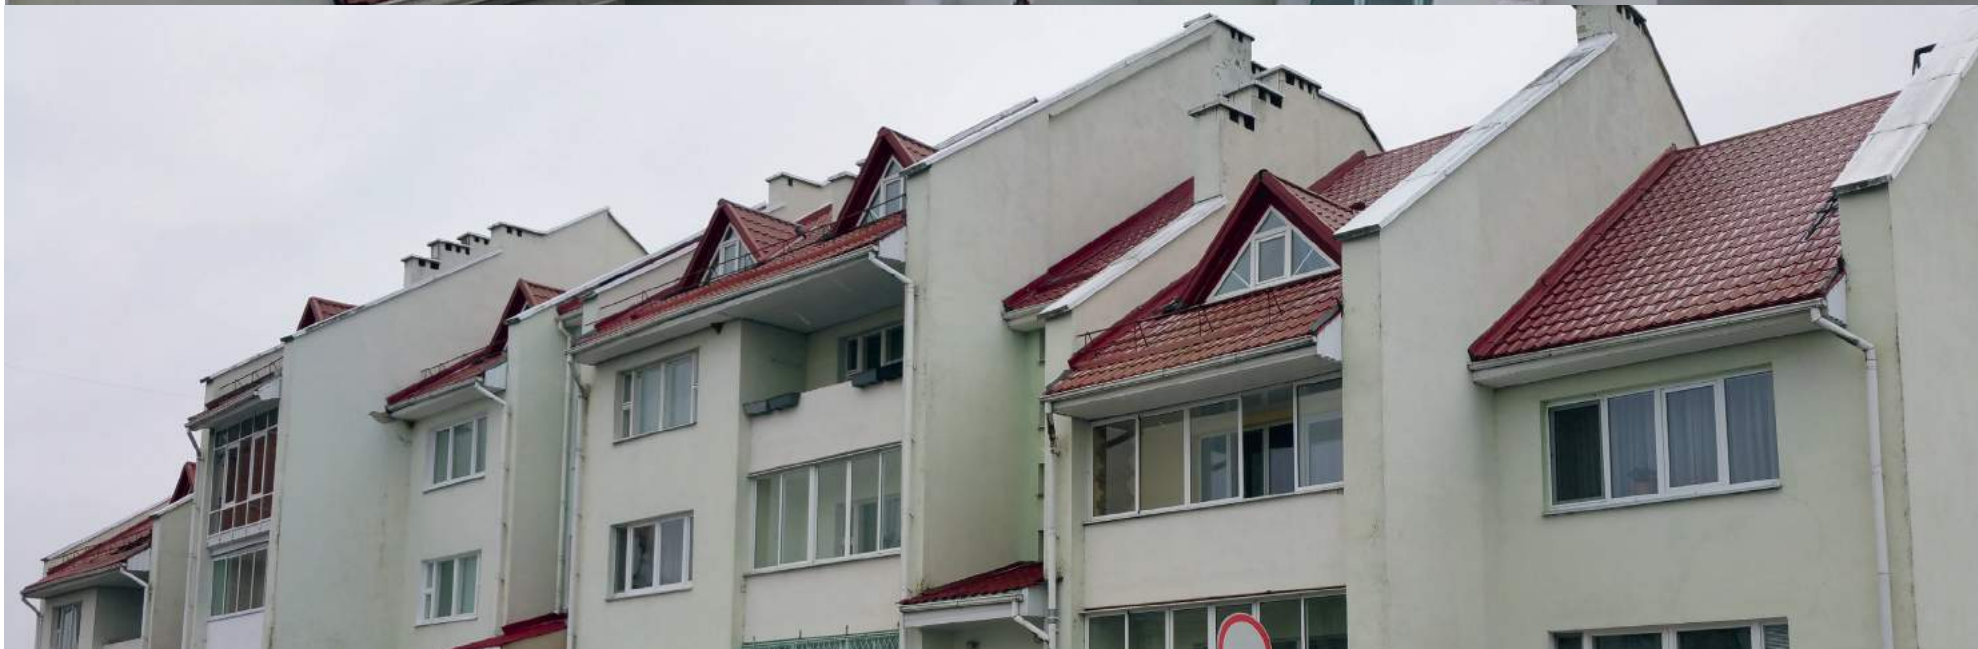
Видимые повреждения изнутри	<ul style="list-style-type: none">• Влажность, трещины, повреждения штукатурки
Точки соединения: наружная стена/окно	
Точки соединения: наружная стена/балкон	<ul style="list-style-type: none">• Крыша сложного профиля является причиной проблем с водостоком. На рисунке справа показано разрушение фасада из-за влажности.
Точки соединения: наружная стена/подвал	
Другие
